R 2 年度整備全体平面図

令和2年度	
工事名	〔第1〕本館附属庭園整備事業整備工事
整備全体平面図	縮尺 1/150(A3)
位置	新潟市中央3-1-10(本館) 埋蔵文化財調査
7 葉中の 5	
新潟市

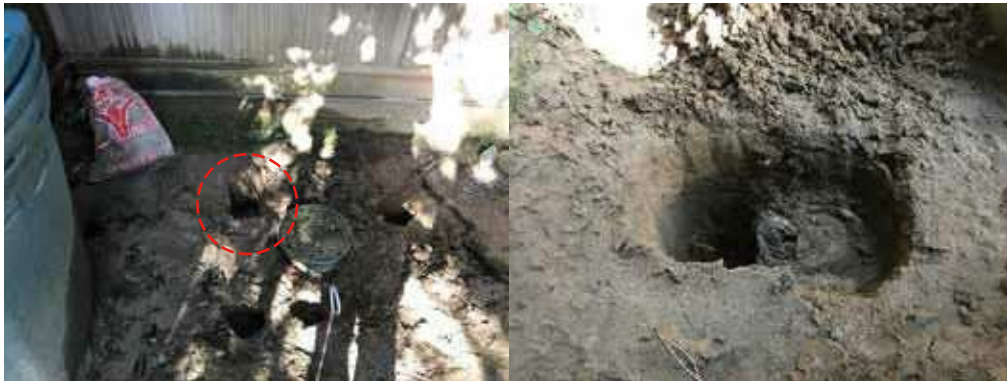
No. 1 砂質土、雨落ち部に不織布に巻かれた砂利層を確認。暗渠排水の可能性。

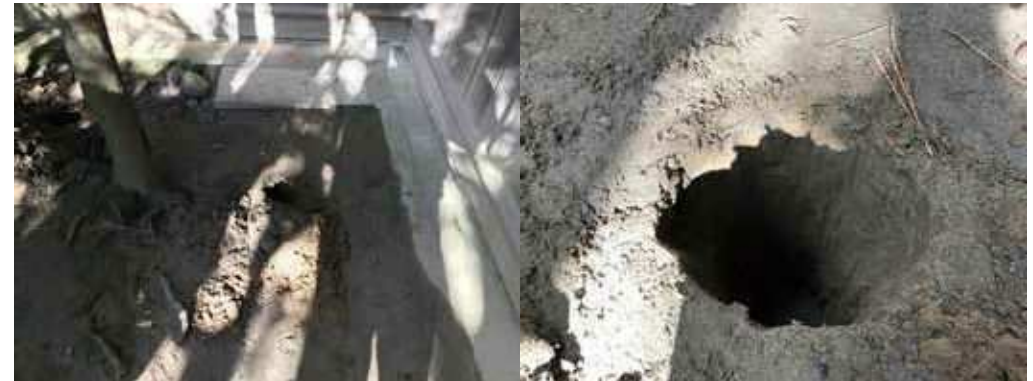
No. 3 砂質土

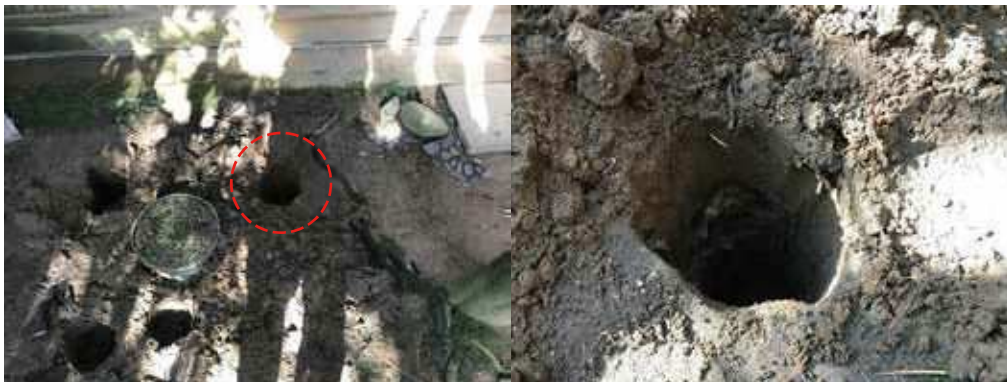
No. 2 砂質土、No.1 と同様に雨落ち部に不織布に巻かれた砂利層を確認。暗渠排水の可能性。

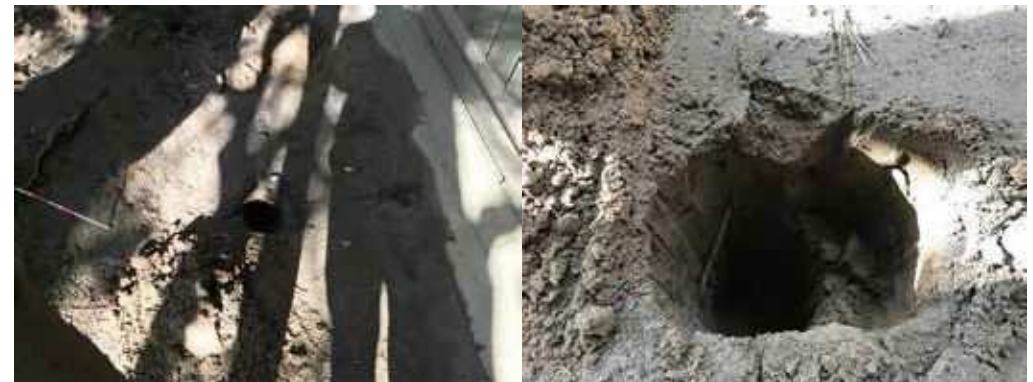
No. 4 砂質土

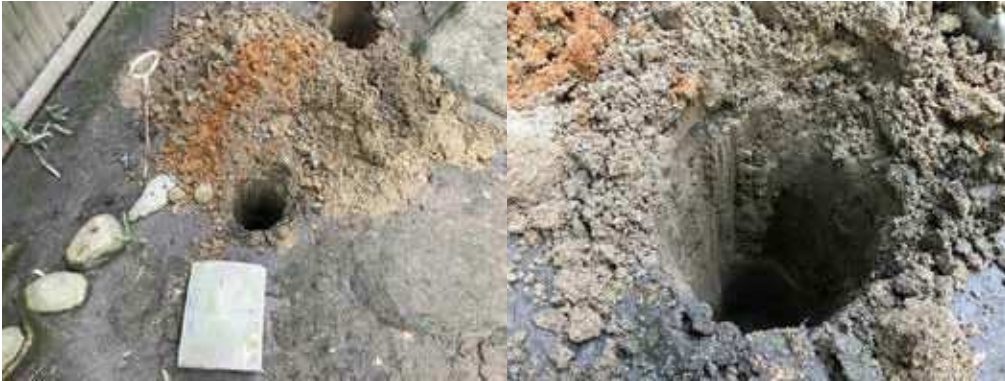
No.5 砂質土

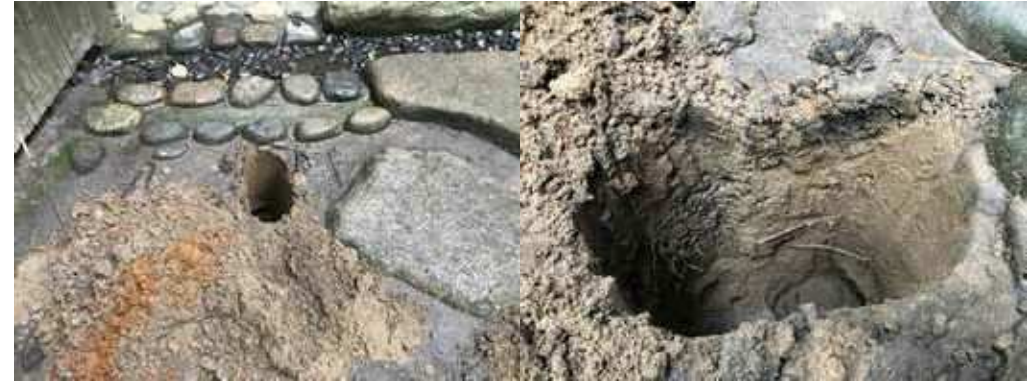
No.7 砂質土、さび色の土を確認。近くに鉄性の配管が通っている可能性有り。天端が水平の不明構造物確認。

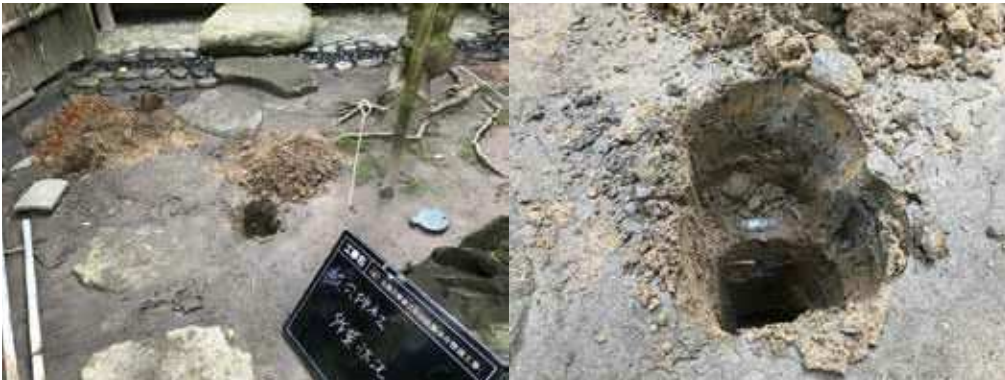
No.6 砂質土

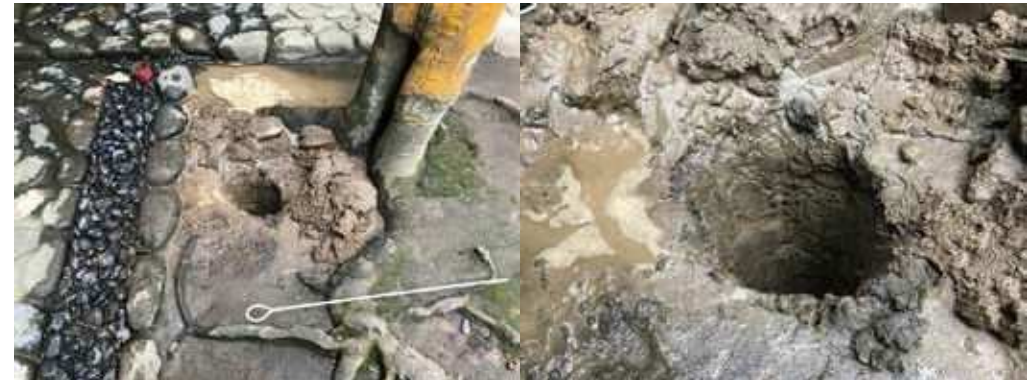
No.8 砂質土、水たまりがあったが縦穴掘削後すぐに浸透。

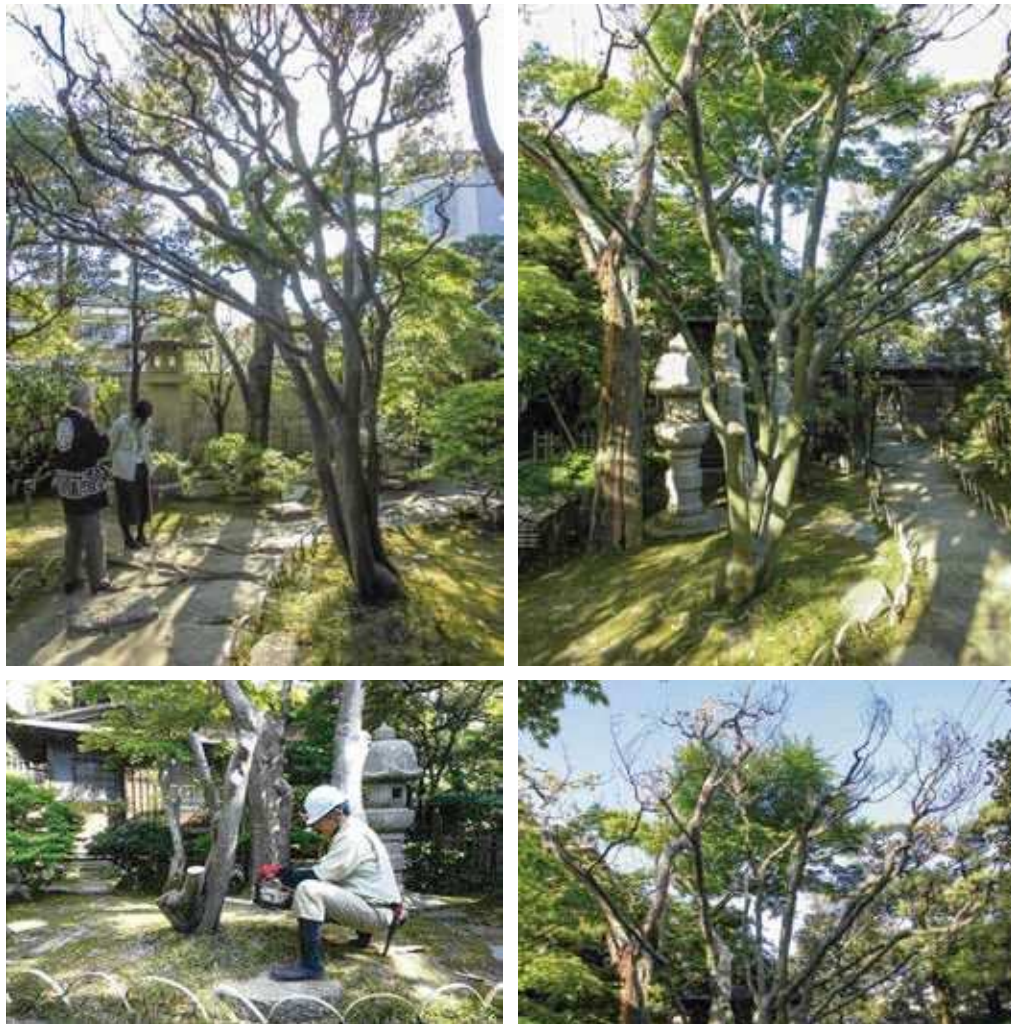
毀損前のイスノキ

2019年5月に枯死により伐採、現在は切り株が残っている。
当初は株立ち（4-5株）自然樹形であった。
