## 第3章 旧齋藤氏別邸庭園の現状と課題

### 第1節 庭園全体の現状と課題

### 第2節 庭園の景観構成に関する現状と課題

## 第3節 庭園の地割・構成要素に関する現状と課題

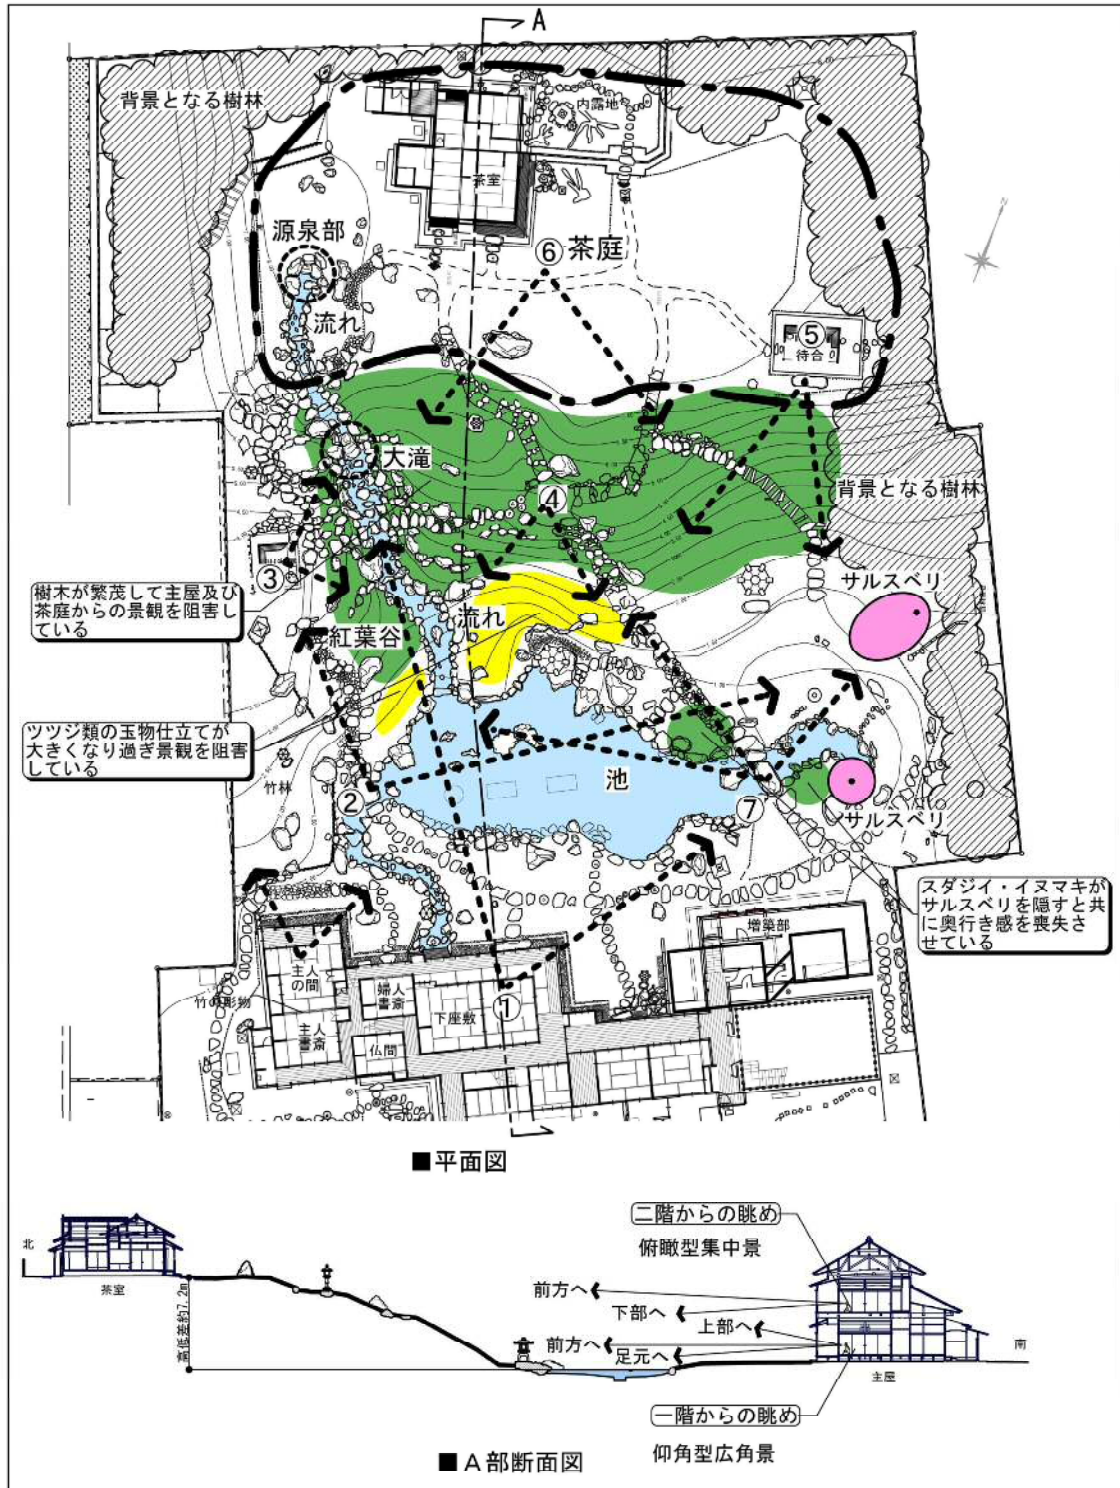
図3-1 主庭および茶庭の景観構成と視点場

本庭園の重要な視点場は7箇所ある（図3-1）。各視点からの現状と課題を整理する。

課題としては、加賀田家時代に植栽された池泉縁辺のクロマツや実生と思われるタブノキ(445)、ツツジ類の玉物等が大きくなり過ぎ、それらが主屋に対して平行に立ちはだかり落葉期以外は砂丘地形の肩や茶室、紅葉谷、大滝、東奥にあるサルスベリといった根幹をなすダイナミックな景観と奥行きが感じとりにくい点があげられる。

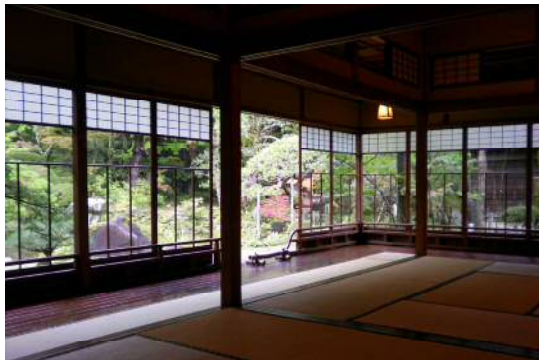
図3-2 仰角型広角景

建物1階座敷から見える仰角型広角景は、斜面を強く印象づけ、視線は水平方向から徐々に上部へと導き、景観が上下に展開し、立体感を創出する。ここからは両翼に広がる広角の景色も同時に味わえ、サルスベリ（280）は、この視点場から東側奥に確認できる（図3

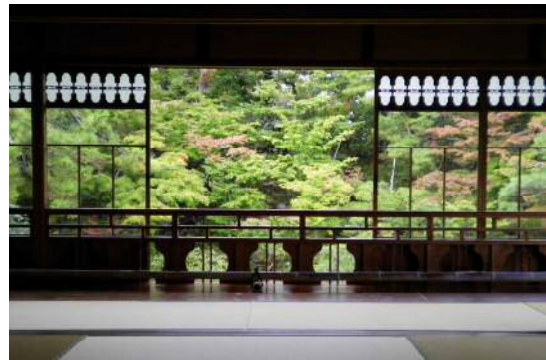
図3-3 俯瞰型集中景

主屋2階からの俯瞰型集中景は、正面の樹海・紅葉谷と池の水鏡そして動きのある滝石組に視線が集中するように構成する。西側小間からは、滝口一点に視線が集中しており、迫力のある景色と連動している(図3-1①、およびA部断面図参照)。これらは砂丘地形を利用してダイナミックな景色を表現した本庭園一番の見どころといえる。

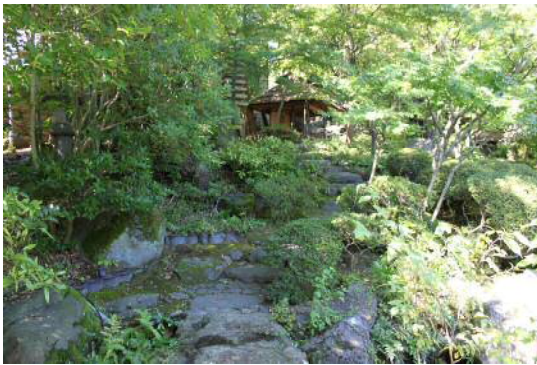
図3-4 庭園西側の橋上からの景観

庭園西側、橋上からの視点(図3-1 ②)。東西に長い池(約36m)を介して奥行きを創出し、夏季はサルスベリの花が背後の深緑と好対照をなす。田舎屋までの道程と視点(図3-1 ③)。②から③へ筑波石でしつらえた山路(階段)を登り、山の奥へ分け入るような雰囲気演出し期待感を高める。竣工後約1世紀を経て竹林を西側に控えながらも、まったく損失のない筑波石の階段と畳石の造作は秀逸であり、当時の施工者の技術の冴えと感性の高さを表している。モミジ林や竹林を縫うように園路を右へ左へと振り、その先に大ぶりの筑波石が視線を引き締める。山腹の田舎屋は、山路(階段)を登りながら左上方に見上げる位置に、建築としてもっとも美しく見える妻側を見せるように配置させ、滝・流れの音と冷気を感じさせる装置として、あたかも山中のごとき環境を知覚させ「夏の別邸」としての醍醐味を体感できるしつらえになっている。

課題としては、まず、夏に咲くサルスベリ2本(280, 565)が橋上からみえにくい点である。サルスベリそのものの樹勢が弱っていることと手前にスダジイ(308)やラカンマキ(277)などの常緑樹が繁茂している点である。次に、山路(階段)の西側、竹林の土留めに瓦を使っている点であり、筑波石の階段と畳石の仕事とは対照的で粗末である。竹林の西側、隣家との境界にはブロック塀があり庭園の雰囲気阻害している。山路(階段)東側のイロハモミジは、若干、繁茂し過ぎている。また、庭園全体としていえることであるが、ツツジ類が玉物仕立てで大きくなり過ぎ重い印象で景観を阻害している。

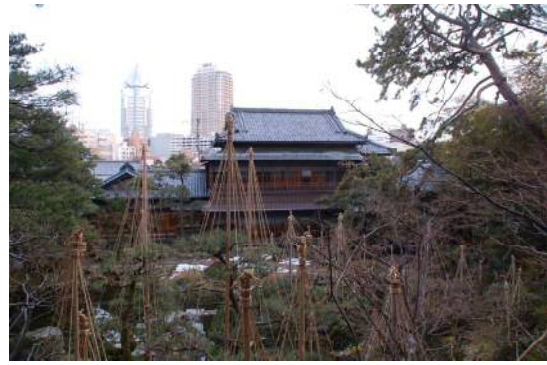
図3-5 斜面中腹広場からの景観

中腹の広場までの道程と視点(図3-1 ④)。田舎屋から飛石を下り、左に大滝を見る。海老ヶ折石で組まれた比高約3.8mの迫力のある滝である。溪谷を経て上りになり中腹に至る。下りから上りに転じる高さの変化、暗く涼しい印象の溪谷から明るく開放的な景色へ、陰から陽へと、この短い距離のなかで表現をしている。中腹の広場は敷地内で唯一、四方の園路が交差する動線上の要所であり、主屋の2階床高さと同レベルである。ここからは主屋の凛とした正面性を顕在化させる視点場ともなっている。

課題としては、中腹の広場からは主屋の姿を美しく見ることができ、後方に高層ビルがみえてしまう。昨今の社会状況を考えればやむをえないかもしれない。

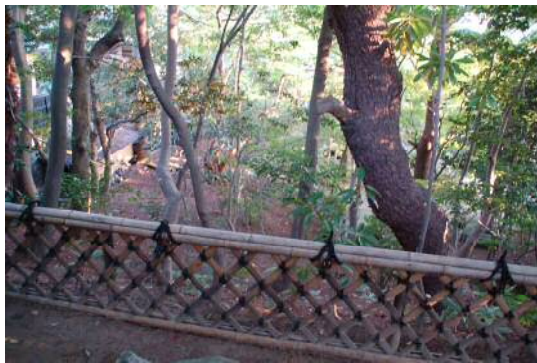
図3-6 待合からの景観

待合からの視点（図3-1 ⑤）。主屋の芝庭より約7.2m高い場所に位置する。礼拝石が据えられており竣工当初は南側への展望、主屋の後方に見える寺院の薨の波と、空の広さを認識させ、主屋を望む視点場となっていたと思われる。

課題としては、生長しすぎた樹木や実生の樹木が多く、本視点場の特徴である展望がまったくきかず、空の広さも感じられない点でのびやかさが失われている。東側下方に、資材置き場が見えるのも庭園の雰囲気阻害している。

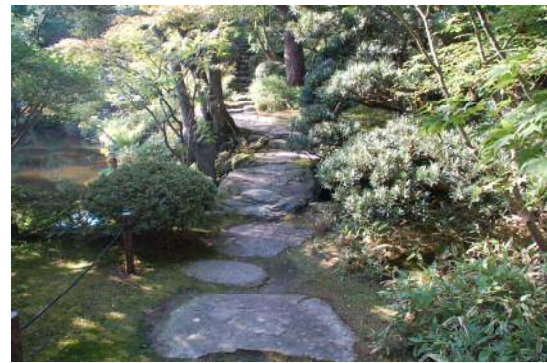
図3-7 庭園東の石橋とそこからの景観

東側橋上からの視点（図3-1 ⑦）。橋の西側の島には「浩養園」より運んだ石製の欄干柱があり、「おなりはし」と刻んで格式の高さを示す。この視点場からは西側に池の水面の広がりとお行きを演出し、東側には夏に花を咲かせるサルスベリを、かつ丘上への階段を隠見させることにより期待感と高揚感を誘発させる。この階段は段鼻の筑波石と、踏面の洗い出しによって瀟洒な仕上げとしている。西側の田舎屋へ至る山路風の階段は踏面にも筑波石を畳んでおり対照的なしつらえとなっている。

課題としては、東側にあるサルスベリが手前の樹に妨げられ見えにくい点、サルスベリの奥に資材置き場が見える点、橋から北側の園路、加賀田家時代に作られたと思われる延段風の仕上げが、階段の瀟洒な仕上げと趣を異にしている点、階段を上ると正面に見えていたと思われる砂丘中腹にある春日灯籠が視認しにくい点があげられる。

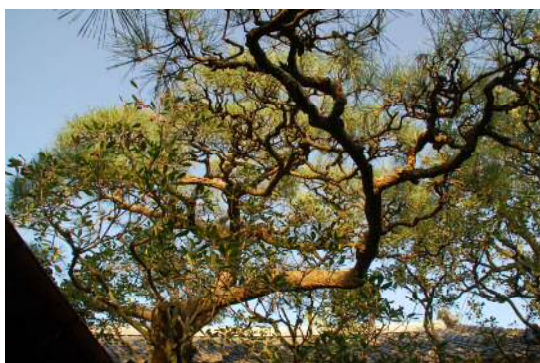
高木では、クロマツとモッコクの枝が交錯している箇所が確認される。低木では、ツツジ類が丸形刈込として管理されており、クロマツやモッコクといった高木類との姿景となじまない状況となっている。

図3-8 クロマツとモッコクの枝の重なり

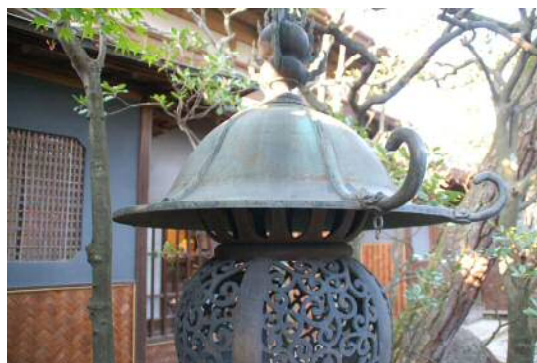
庭内には、銅製灯籠が1基配置されているが、笠の蕨手が一部欠損している。なお、蕨手の欠損部は、現地に保管されている。

図3-9 蕨手が欠損した銅製灯籠

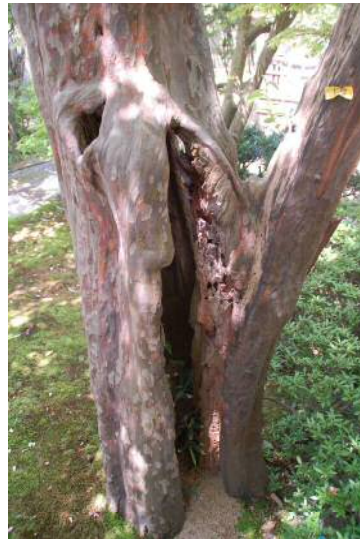
植栽・植生に関する課題として、樹勢上の衰弱木が確認される。具体的には、カリン(131)、ユズリハ(150)、ヤブニッケイ(153)であり、いずれも洞穴部分が拡大しつつある。

図3-10 カリンの空洞化

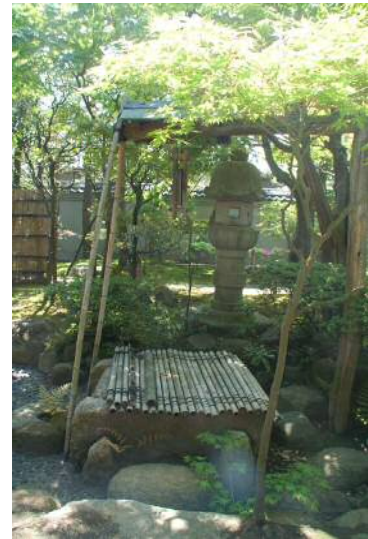
図3-11 釣瓶の劣化状況

庭園工作物・石造物に関する課題としては、井筒に設置された井戸屋形・釣瓶の劣化が進行しており、施設が傾くとともに、倒伏の恐れが生じている。また、主屋に設置された袖塀の劣化が進行しており、更新の必要がある。ただし、本施設は加賀田家時代のもと思われるため、更新に際しては構造意匠について検討をおこなう必要がある。

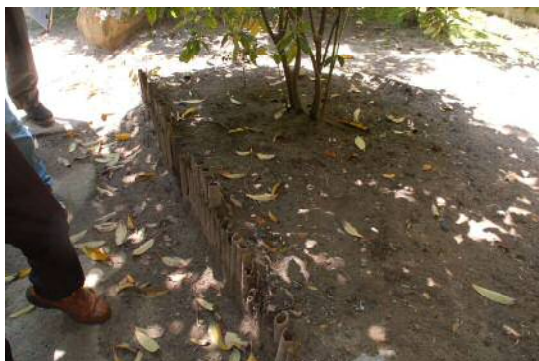
また、中庭の西側周囲の植栽地であった箇所が裸地化しており、表土が流失するとともに、中庭から主庭に至る飛石園路を土が覆い、地割を見えにくくさせるとともに、動線としても利用しにくい状況となっている。あわせて、土留め（竹）も劣化している。

図3-12 土留めの劣化と表土の状況

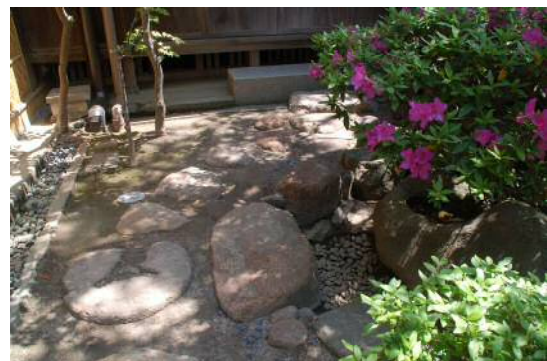
地割および地形に関する課題として、中庭に面した便所北側の蹲踞周辺が、雨天時に雨水が滞水し、地表面が浸食されるといった水処理に関する不具合が確認される。

さらに、手水鉢が司馬温公形に似る蹲踞の海の敷砂利が薄くなっている。

低木に関する課題としては、ツツジ類の肥大化により司馬温公形に似る手水を配した蹲踞が遮蔽され、景観的にも圧迫感がある。

図3-13 中庭の蹲踞周辺の様子

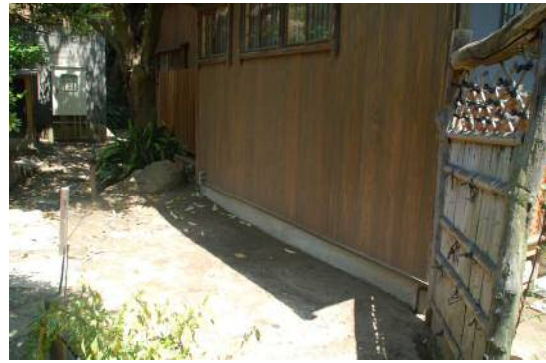
図 3-14 袖塀と配電盤

景観阻害構成要素に関する課題としては、園路から隣家が塀とともに見えてしまう状況である。また、西側塀沿いの配電盤が露出している。

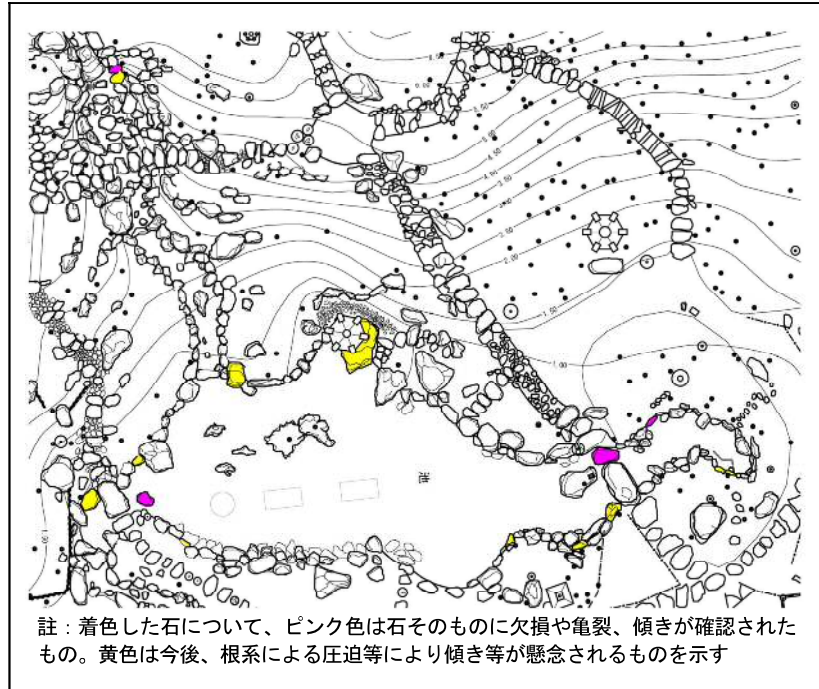
図3-15 滝・池泉の護岸石の状況

池泉には漏水が懸念されていたため、滝石組、流れ、池泉護岸について、3次元測量を実施し、護岸の緩み、庭石の劣化等に関する詳細調査を実施した。その結果、滝石組、流れ、池泉護岸の各石組の大半は緩みや劣化はなかったが、漏水箇所は特定できなかった。ただし、10箇所程度に、問題がある箇所が判明したので、ここで整理しておく（図3-15）。

滝石組は、各石組の緩みはないが、東面の海老ヶ折石にハゼノキ(394)の実生木が侵入し、節理に沿って海老ヶ折石に亀裂が入っている箇所が確認された。海老ヶ折石の亀裂は、ハゼノキの生長にともない根系が太り、亀裂が拡大する恐れがある。同じ東面の石組のポケットにも実生のイロハモミジ(393)が侵入し、樹木の今後の生長によって根系が石組の根入れを圧迫する恐れがある。流れについては、大きな護岸の緩み、損傷は確認されなかった。池泉の護岸については、図3-15に示すように、数箇所で見つかった。

まず南岸は、石組の背面に切株が残っているものがあり、腐朽による根入れ空洞化が懸念されるもの、また中木が石組の背面に迫っている場合があり、今後、樹木の生長にともなって根入れ地下の根系が石組を圧迫し、護岸の緩みを誘発する可能性があるものが確認された。北岸では、西辺に傾きが認められる護岸石が確認され、西側に架かる石橋の北に打たれた踏石下部に亀裂が確認された。滝石組、流れ、池泉護岸の詳細については、巻末に掲載した立面図で確認されたい。

また、池には、海老ヶ折石による岩島が数島あるが、池の西側石橋脇の岩島が割れて上部が本体から外れていることが判明した。

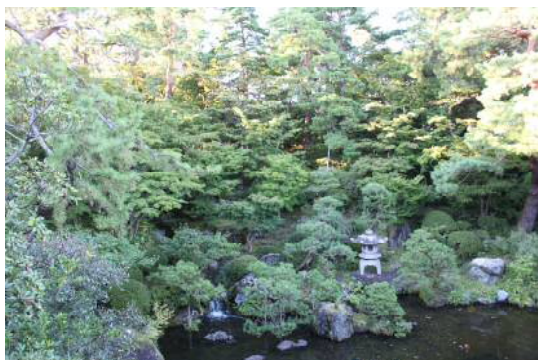
主庭の地割および地形に関する課題として、特に砂丘の斜面地（東側斜面、中央斜面、西側斜面、竹林の斜面）について、庭園における植栽を含めた空間構成上の位置づけが不明確であるため、地割としてどのような姿を目指すかが不明瞭である。

図 3-16 位置づけを検討すべき斜面

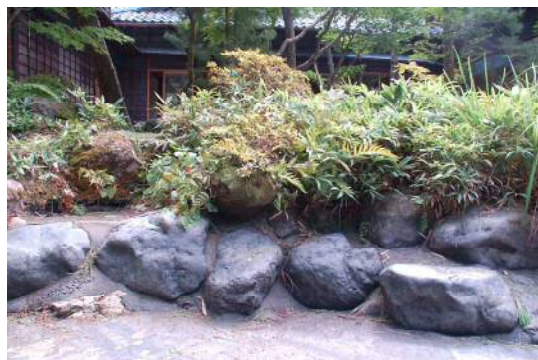
図 3-17 護岸石組を隠す下草類等

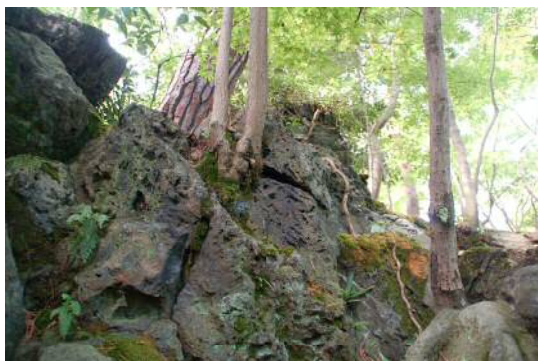
図 3-18 滝石組に侵入した実生木

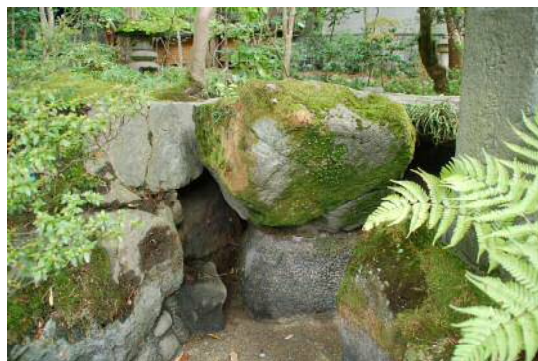
図 3-19 下部に亀裂の入った護岸飛石

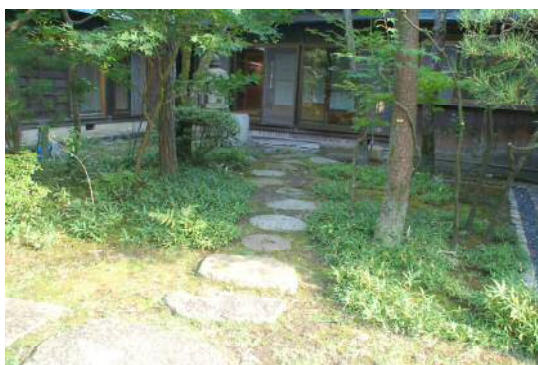
図 3-20 主屋周辺のササ類の繁殖状況

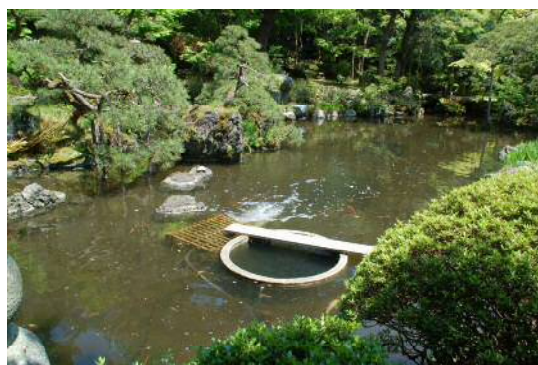
水系については、滝と主屋座敷に付設された鉢前の縁先手水の水量について検討する必要がある。また、夏期はアオコが発生し、水質が低下しているという問題がある。さらに、最近になって水位が低下したということが確認されており、水面より上に露出したコンクリート造の柵の詳細な調査を含め、どのように取り扱うかを検討する必要がある。

図 3-21 水面から露出したコンクリート

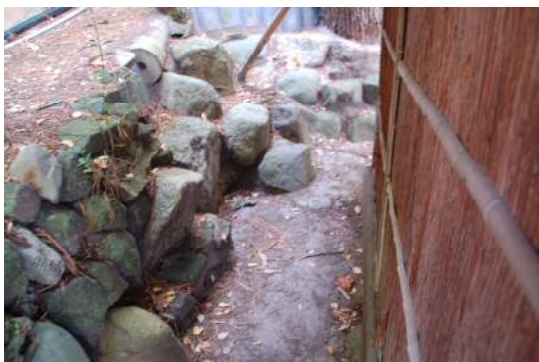
庭園工作物として、土蔵東に棟門が現存している。この門は、本別邸に離れが存在していた時代の庭園への入口のため、適切に保存する必要がある。また、滝源泉部西側の壊れた四ツ目垣も検討が必要である。石造物では、増築棟北の四角形灯籠の火袋が損失しているほか、田舎屋脇の層塔の相輪が外れ、田舎屋背後の石積みに転用されている課題がある。

図 3-22 田舎屋脇の石積みの状況

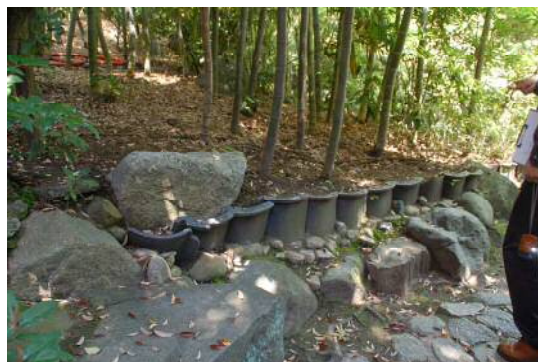
景観阻害構成要素に関する課題としては、竹林の土留めに瓦が使われ、田舎屋の背後がブロック塀で、竹林内の設備の配管 (循環用のパイプと電気の蛇腹の保護管) が露出しているなど、竹林周辺に景観的に不協和な状況が発生している。

図 3-23 竹林内の土留めの瓦

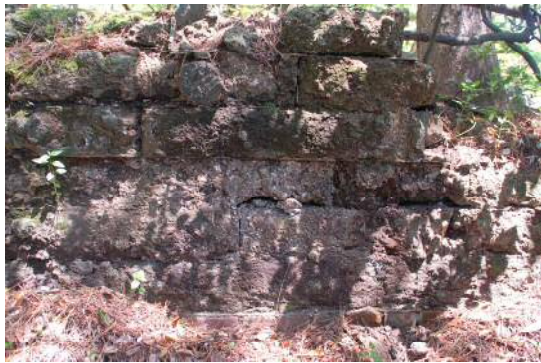
まず茶室南側の平地部分が雨天時に滞水する点があげられる。また、茶庭の西側は、現在庭園管理のための資材等をおくスペースとなっている。ここは公開されていない箇所であるが、滝の源泉部の土留めの風化が相当進行しており、表土流出が懸念される。

図3-24 茶庭西側の風化した土留め

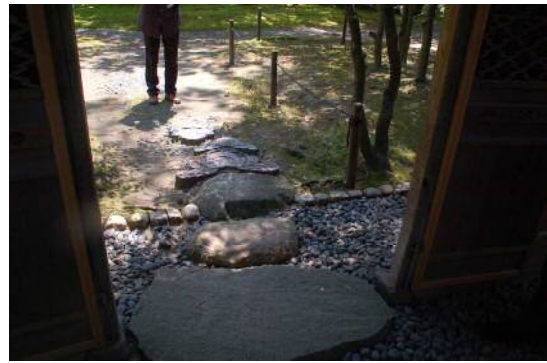
茶庭には、外露地と内露地にそれぞれ蹲踞が設置されているが、それぞれに水漏れが確認されている。また、茶室および茶庭に至る飛石園路には、齋藤家の家紋を意匠した瓦が使用された箇所があり、齋藤家時代のしつらえではまず考えられないことや、齋藤家の家紋を来訪者に踏ませるといった状況を考慮すると、その取扱いについて検討する必要がある。

図3-25 飛石に転用された齋藤家の瓦

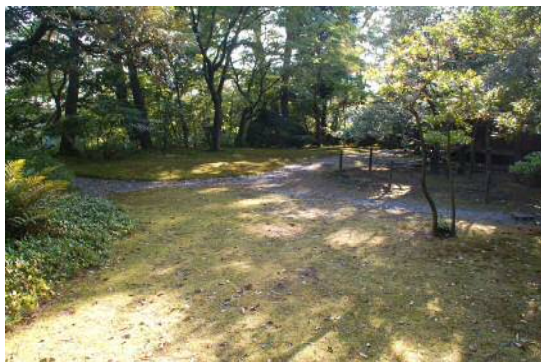
図3-26 コケの広がった園地

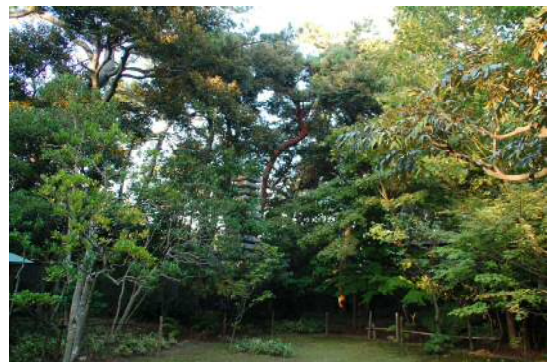
図3-27 層塔の建つ樹林の状況

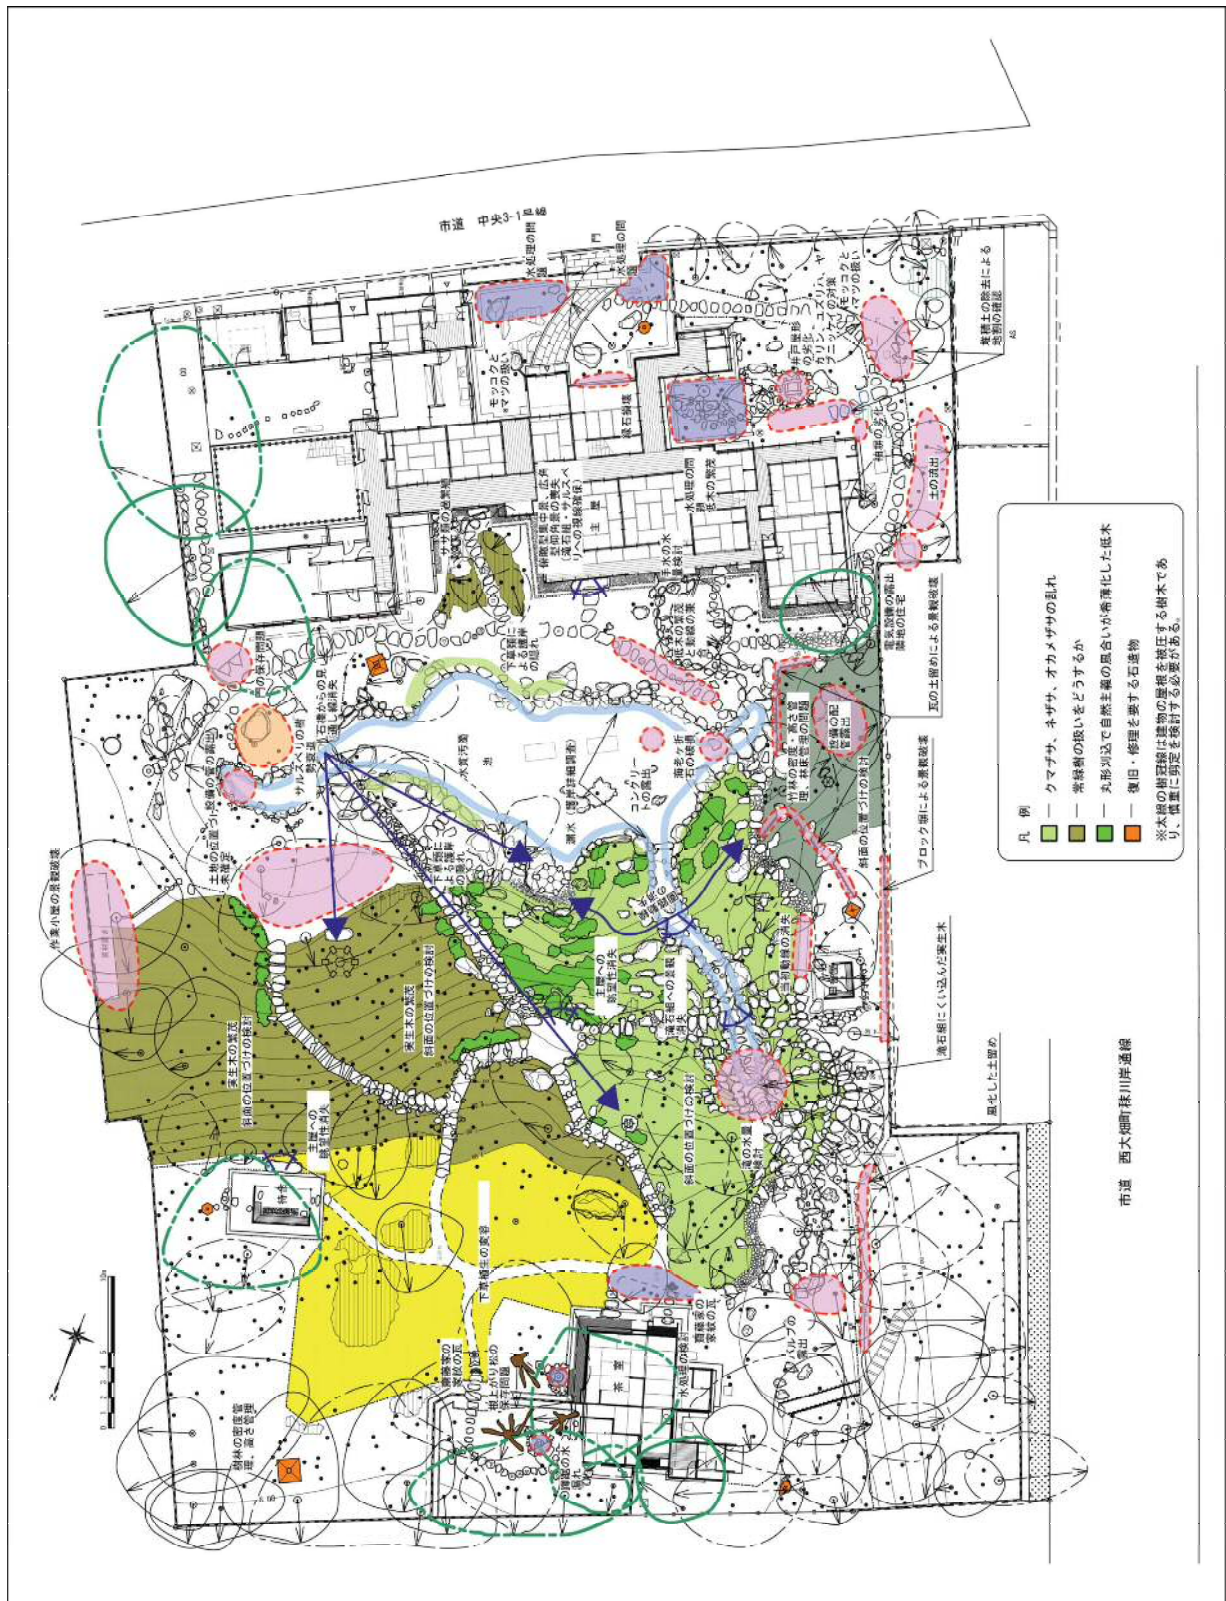
図3-28 旧齋藤氏別邸庭園課題抽出図

以上、旧齋藤氏別邸庭園について、玄関庭、中庭、主庭、茶庭それぞれの地割、構成要素に関する現状と課題を述べたが、これを整理したものが図3-28である。
