第4節 これまでの庭園整備

旧齋藤氏別邸庭園については、『旧齋藤家別邸整備活用計画』（2011年）等にもとづいて整備工事が平成23年9月から平成24年3月にかけておこなわれた。その記録は『旧齋藤家別邸整備工事報告書』（2012年）にまとめられた。この報告書では、庭園に関連する外構工事として、敷地をめぐる塀の修理および整備、敷地東側の2棟の土蔵で囲まれた空閑地の身障者用スロープの整備等が報告された。

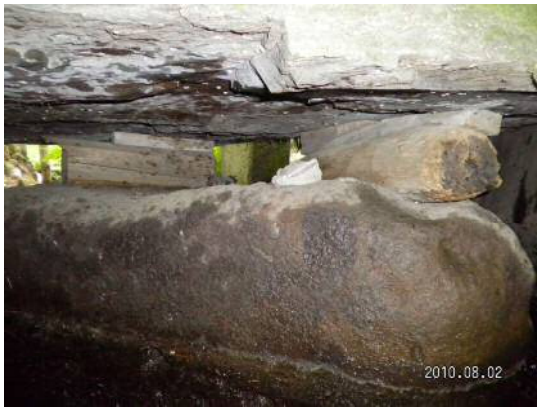
東側の石橋は、これまで、土台石に木片がかませているだけで石橋が支えられており、きわめて危険な状態にあった。以上から、強固なかませもの（石材）による緊急的な取り換えが実施された。

図3-29 東側石橋（調整前）

かませものは福島県田村市舟引町産出の御影石とした。施工にあたっては、安定・安全性の確保を最優先とした。かませもの御影石据え付け予定箇所のほぼ中央部に土台石突起部分があったため、安定的な接地を確保する点からその一部凸凹を削りとった。さらに、かませもの御影石は、確実な設置面を確保するため石橋と台石の形状に合わせて接地する上下ともに現場で加工を施した。その後、それぞれかませもの御影石の上部、下部にはモルタルをアンコとして使用し、石橋とかませもの御影石との密着性を上げた。

石橋が北側に3.3cm程度傾斜していたため、石橋平坦面を基準にして石端で3.5cm上げて傾斜を修正して水平とした。

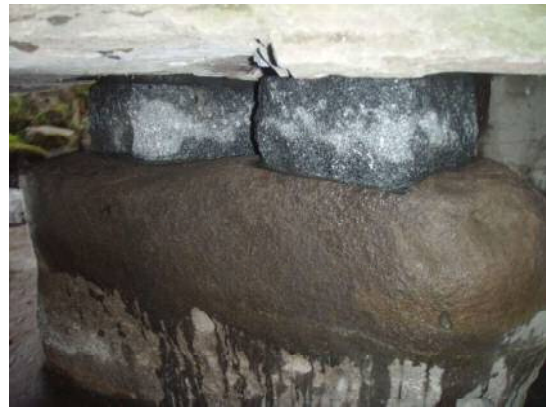
図3-30 東側石橋（調整後）

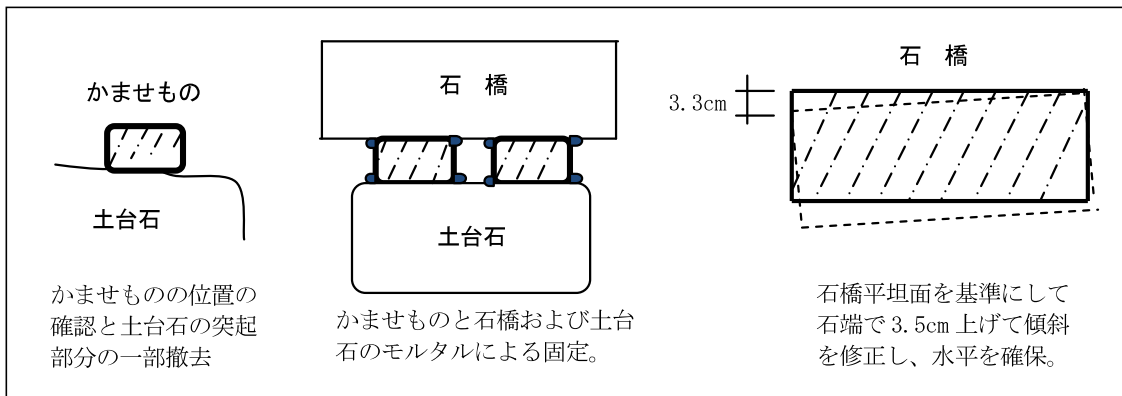
図3-31 石橋の調整の施工手順

手順としては、まず、石橋の位置、形状、傾きなどを計測し、かませものを取り換えつ

つ、事前の計測値と同様となるように石橋を戻し固定する。次に、かませものは石材とし、形状や厚さなどを丹念に計測し、特に安定性に考慮するものである。

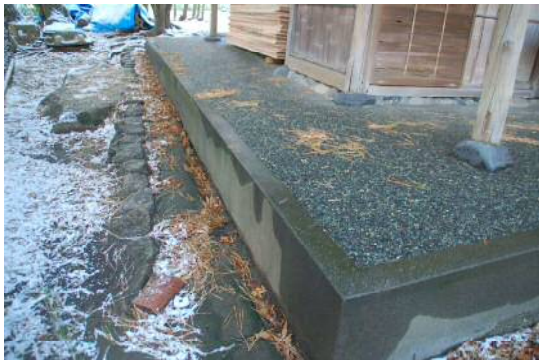
茶庭の待合の南側については、特に踏石の東半の雨落ち溝の縁石周辺の地盤に不同沈下がみられた。そのため、待合の軒内のタタキと縁石が外れ、地盤も不安定であり、景観上も問題であった。以上から、図3-33のように、不同沈下により流出した部分の縁石を撤去して真砂土等を補充し、軒内のタタキから外れていた縁石を復旧した。

図3-32 待合の軒内（復旧前）

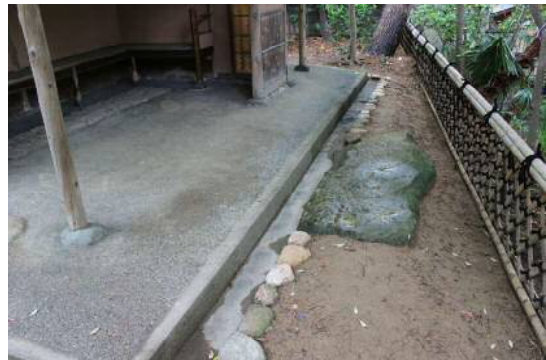
図3-33 待合の軒内（復旧後）

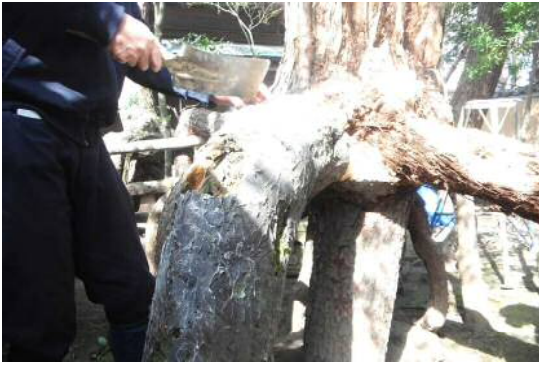
茶庭の内露地内の根上がり松（アカマツ、685）の生育状態については、現在は良好といえるものの、樹高が10mを越えており、それを支える支持根に腐朽菌が侵入している状況であった。

そのため、過去にも対策が施された経緯があるが、経年変化による今後の著しい被害が進行した場合、倒木などの危険が発生する可能性も指摘され、周辺に存在する数本の根上がり松も同様の傾向が懸念されていた。また、樹幹部および上り根部分にウレタン充填処理が施してあるが、充填部分が風化、劣化し、かつ根の状態の変化や傾きなどもみられた。

図3-34 既存のウレタン処理部の撤去

以上から茶庭の根上がり松については、一度過去の処置された部分を撤去して患部を殺菌・被覆し、再度ウレタン充填処理を実施した。また、根系部については、地中の調査はおこなわれていないが、観察の結果、樹木の周囲全体に土が固くなり、根の張りを阻害しているように見受けられた。これを緩和するための対策として、堆肥（もみがら堆肥等）を利用したエアレーション（空気を送り込む）が実施された。

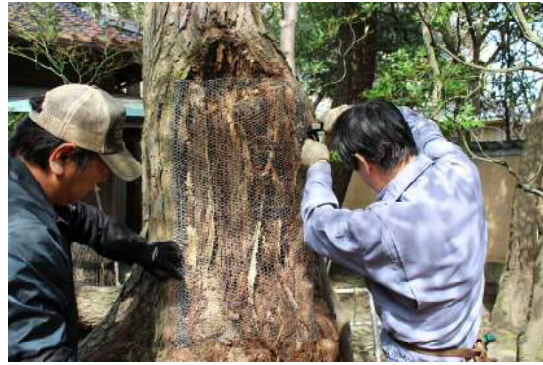
図3-35 メタルラスによる養生

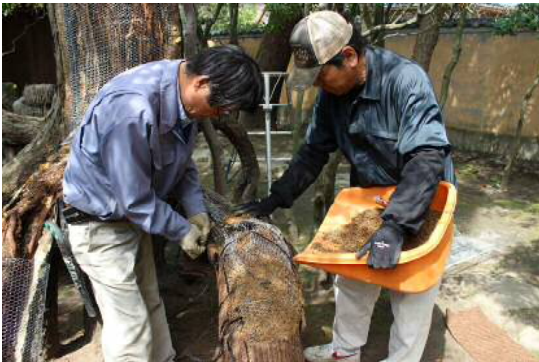
図3-36 オガクズの充填

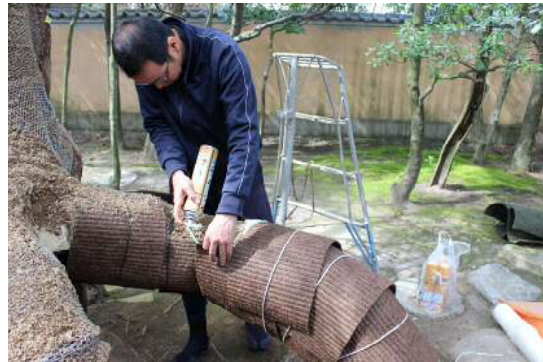
図3-37 ウレタンの充填

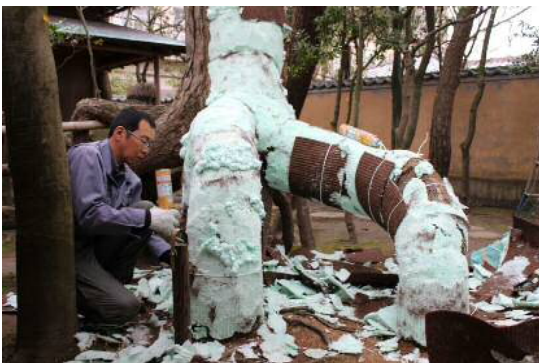
図3-38 整形作業

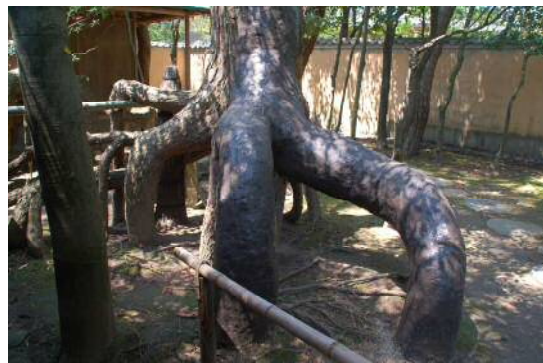
図3-39 治療後の状況

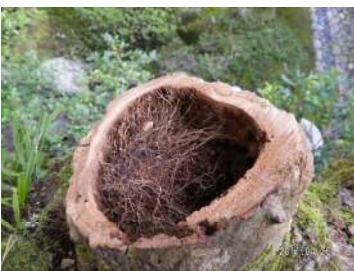
庭園内の高木植栽には、洞穴が生じて内部に腐朽菌が侵入し、樹勢が低下しているものが確認される。このような樹木について、特に庭園景観の主要な構成をなしている樹木についてはこれまで洞穴処理がおこなわれてきた。方法としては、洞穴内の腐敗部分を削り

図3-40 洞穴の状況

取り、殺菌剤処理のために「トップジンMペースト」を塗布し、ウレタンにより雨水の浸入を防ぐために蓋をおこない、シリコンで被覆・着色して美観を整えるものである。

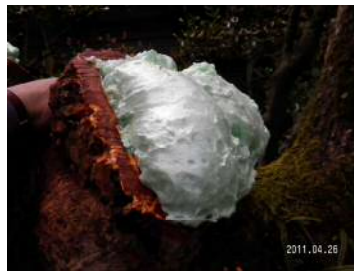
図3-41 防腐処理とウレタンの塗着

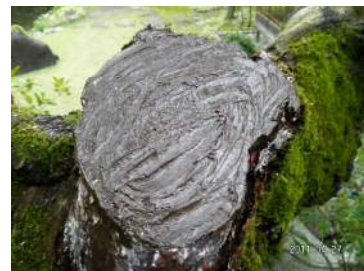
図3-42 シリコンによる被覆

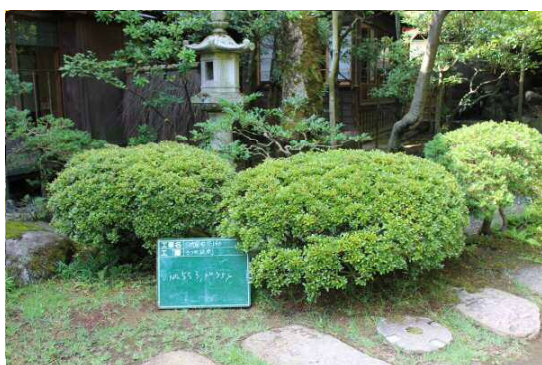
旧齋藤氏別邸庭園については、近代和風庭園のなかでも自然主義を基調とした作庭がなされていることが判明したが、玄関庭や主庭等の各所に植栽されているツツジ類が丸形刈込となっており、自然主義の景趣になじまない点が問題となっていた。この点は第1回意見聴取(平成24年7月5日)において、周辺の景色と調和させるために枝割りをおこない、サツキを通して奥の景観が覗き見えるような形で仕立てるという方針で合意された。以上から、玄関庭および主庭に植栽されている10株程度のサツキ類(553, 554, 582, 583, 591, 595, 605, 611, 613, 614, 615, 618, 647等)を選定し、枝割が試験的に実施された。

図3-43 サツキ(553) 剪定前

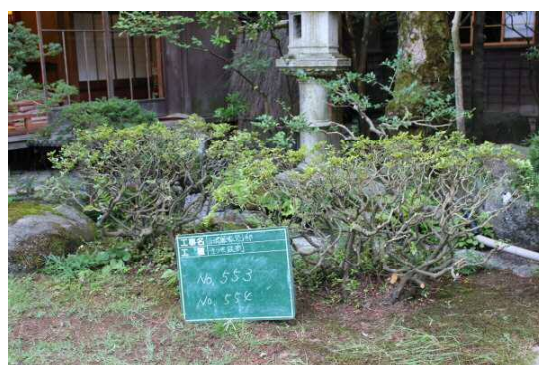
図3-44 サツキ(553) 剪定後

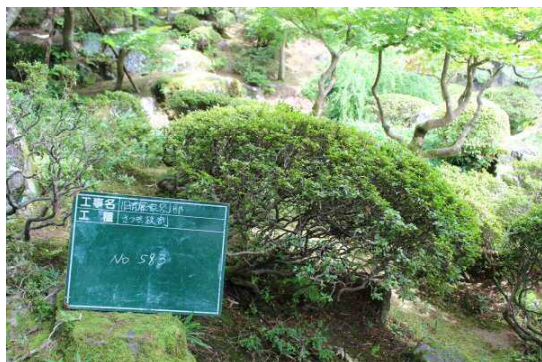
図3-45 サツキ(583) 剪定前

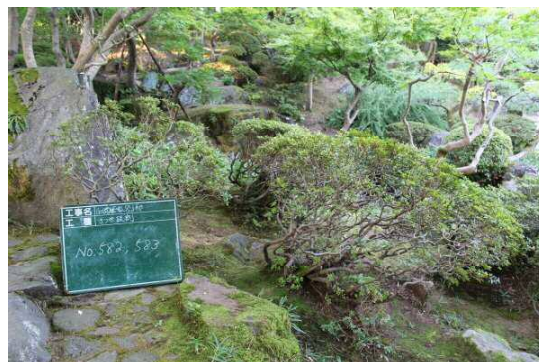
図3-46 サツキ(583) 剪定後

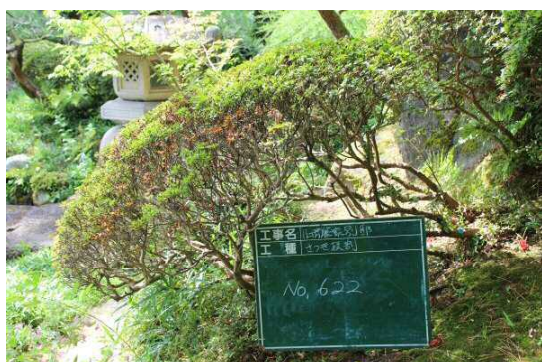
図3-47 サツキ(622) 剪定前

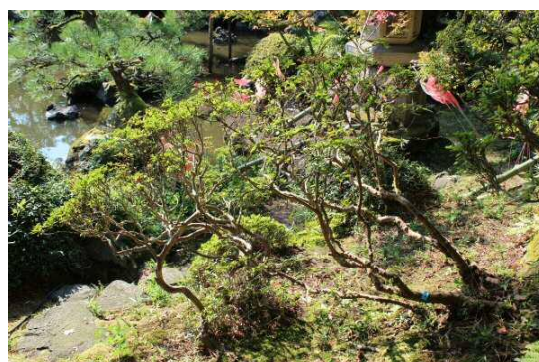
図3-48 サツキ(622) 剪定後

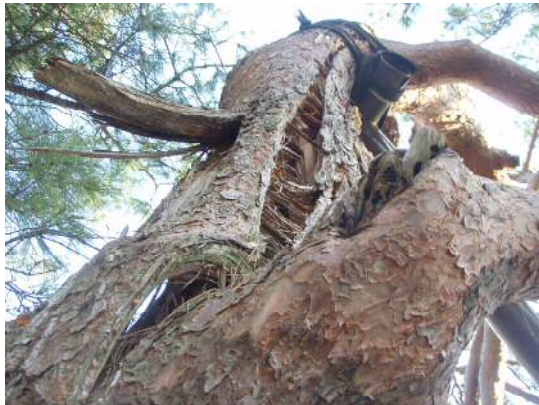
主庭の中央斜面中腹に位置するアカマツ（823）の幹には、上下1.5mずつ計3mの幹剪断亀裂が生じていることに加え、幹最高部では約1.5m間において、心材腐朽による内部の空洞化が生じていた。また著しい湾曲によって本来は上部にあるべき幹が下方に垂れ下がり、風雪害を受けやすい状況となっていた。

過去にも幹上部への支柱設置やロープによる剪断亀裂部分の固定などの処置が施された経緯があるが、幹上部の腐朽についての対策はなく、また腐朽の進行や経年変化による支柱およびロープの劣化が進行した場合、倒伏・幹折れ・落下などの危険が生じる恐れがあったため、来訪者の安全確保および景観的な観点から早急な対応の必要性が指摘されていた。

図3-49 幹剪断亀裂の状況

以上から、斜面中腹のアカマツについて、危険と思われる幹・枝の伐採、枝下ろし剪定を実施し、腐朽部分についてはメタルラスによる養生をおこなった後、発泡ウレタンおよび人工樹皮（ラックバルサン）によって被覆し、腐朽の進行遅延処置を実施した。剪断亀裂部分については含浸式防腐防虫塗料の噴射で処置した後、ステンレス製バンドを用いて13箇所を固定し、景観に配慮するため、バンド部分をスギテープで覆う処置をおこなった。幹最高部については、一方向にのみ幹・枝の伸長がみられるため、過度な重量負担がかかっていると懸念された屈折部に約11mの鋼製支柱を設置した。

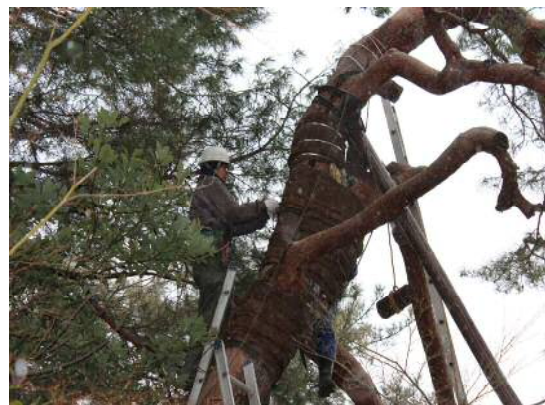
図3-50 バンドによる固定作業

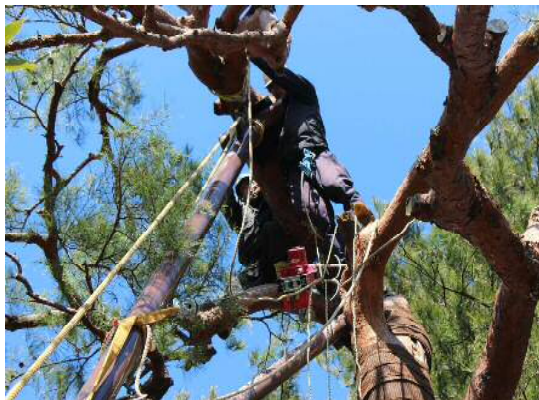
図3-51 支柱設置状況

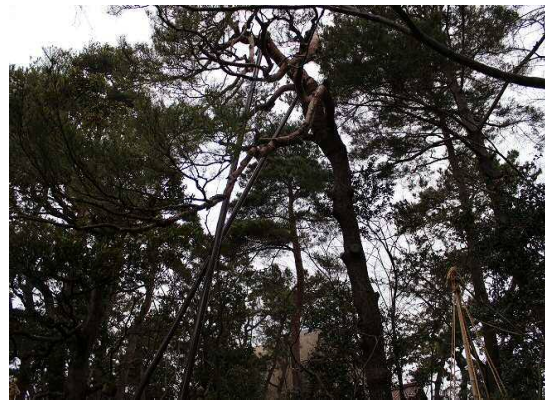
図3-52 支柱設置後状況
