本年度庭園工事の状況 1/3 【建造物整備箇所平面図】

令和4年度 名勝旧齋藤氏別邸庭園保存整備検討委員会 第七回会議

## 旧齋藤家別邸擁壁について

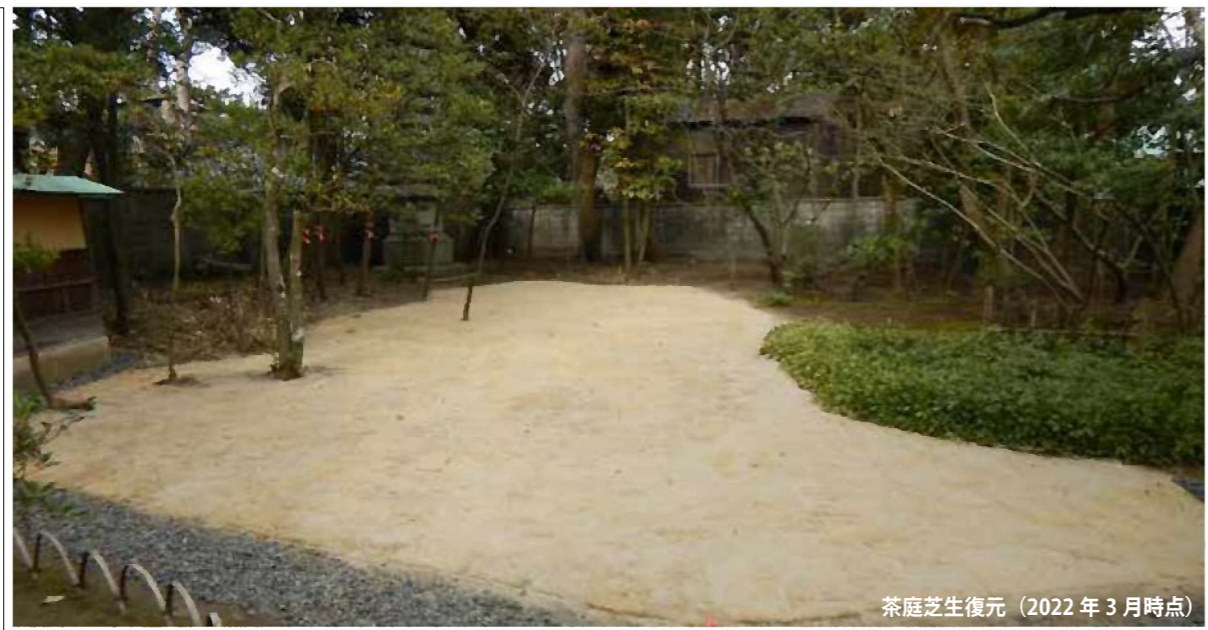
茶庭芝生復元 (2022年3月時点)

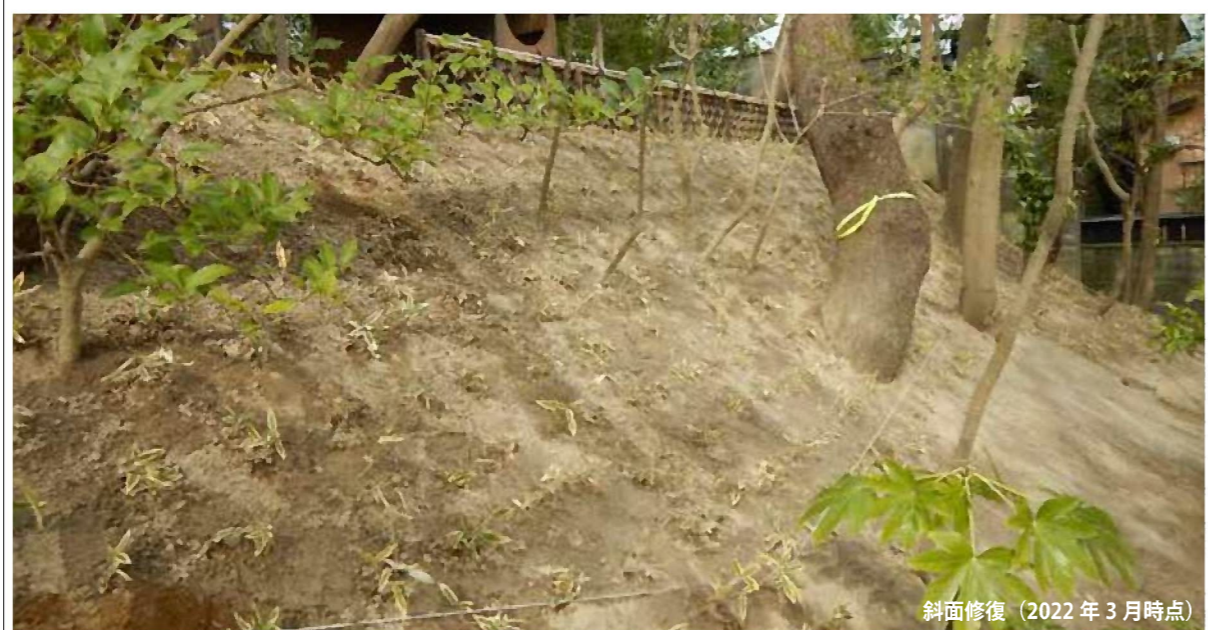
斜面修復 (2022年3月時点)

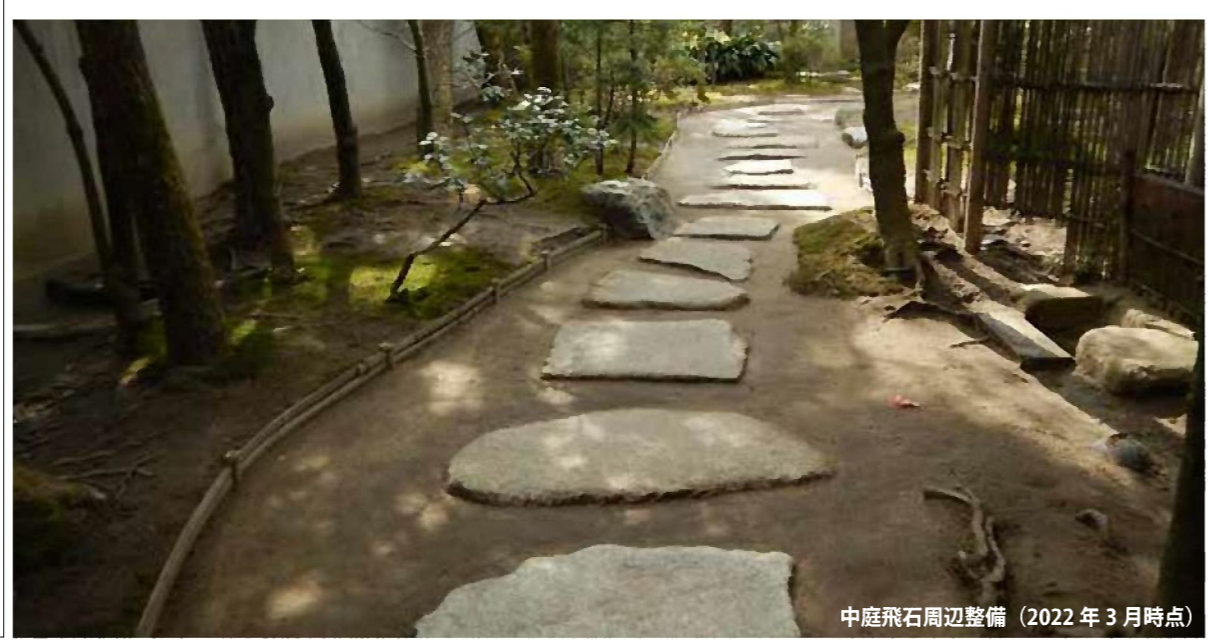
中庭飛石周辺整備 (2022年3月時点)

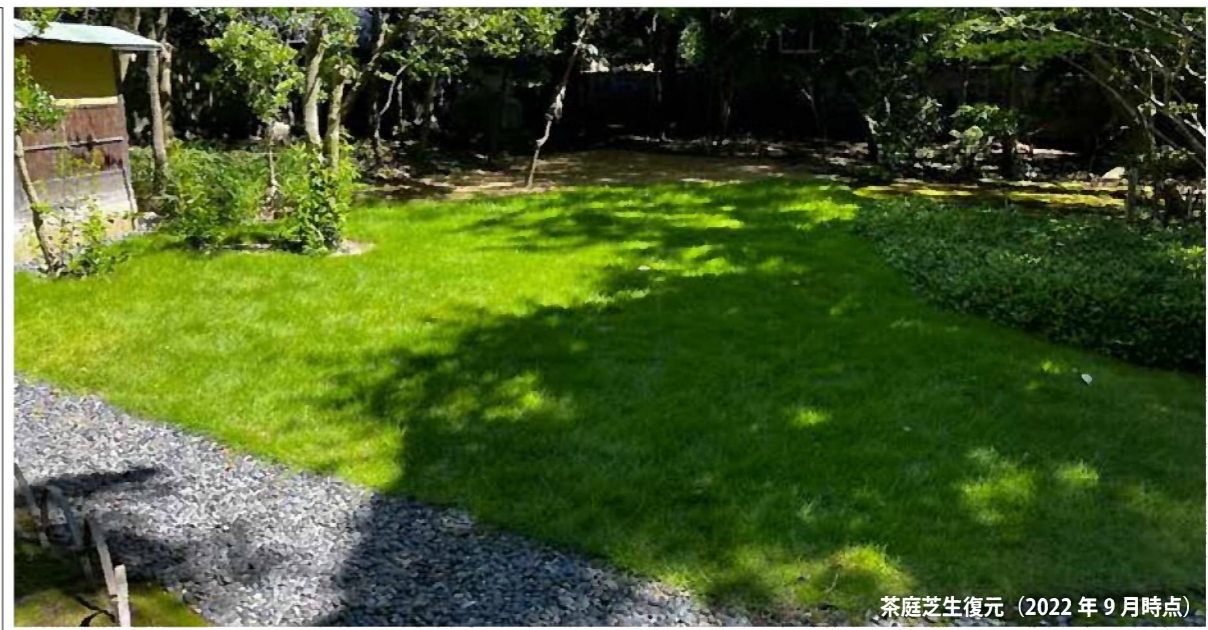
茶庭芝生復元 (2022年9月時点)

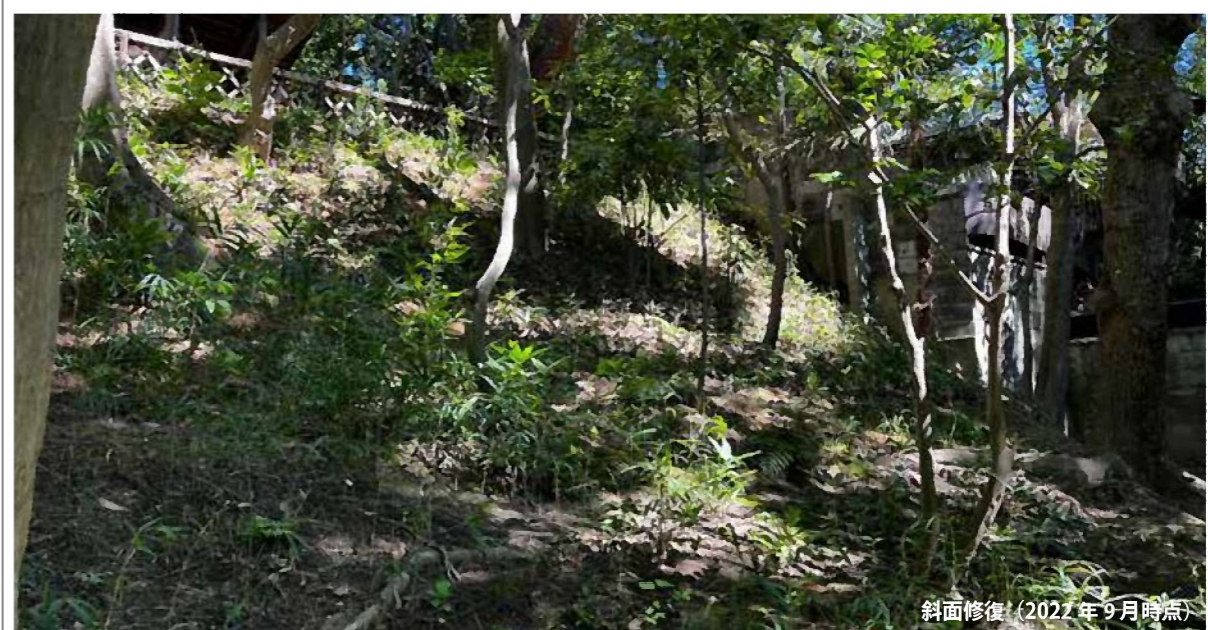
斜面修復 (2022年9月時点)

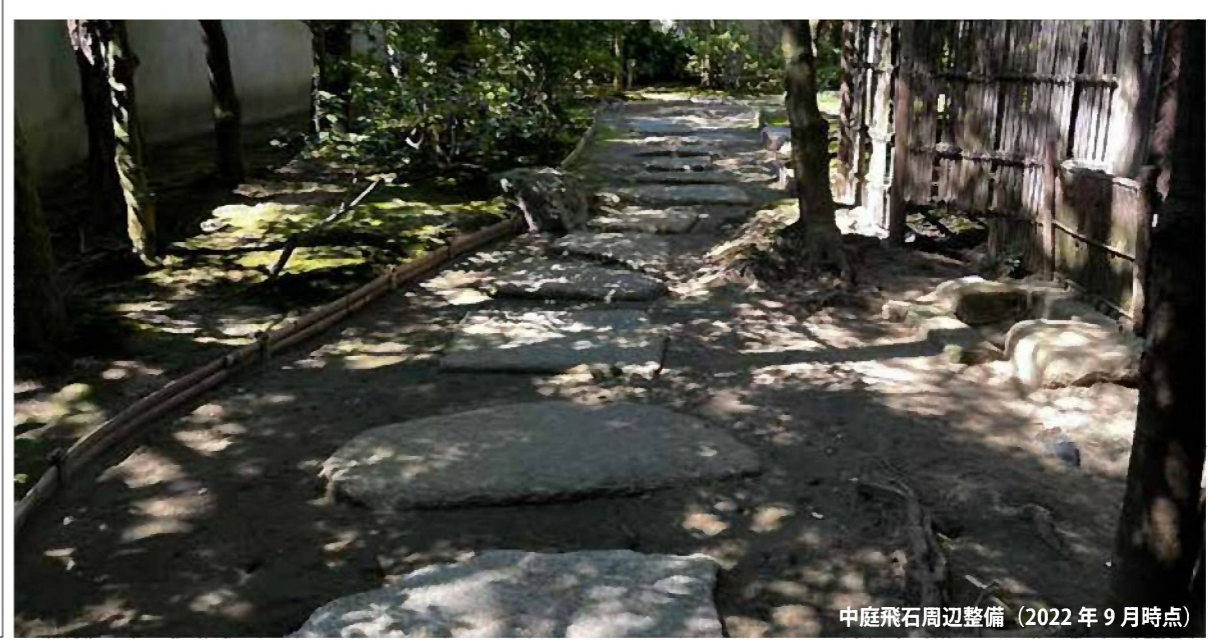
中庭飛石周辺整備 (2022年9月時点)

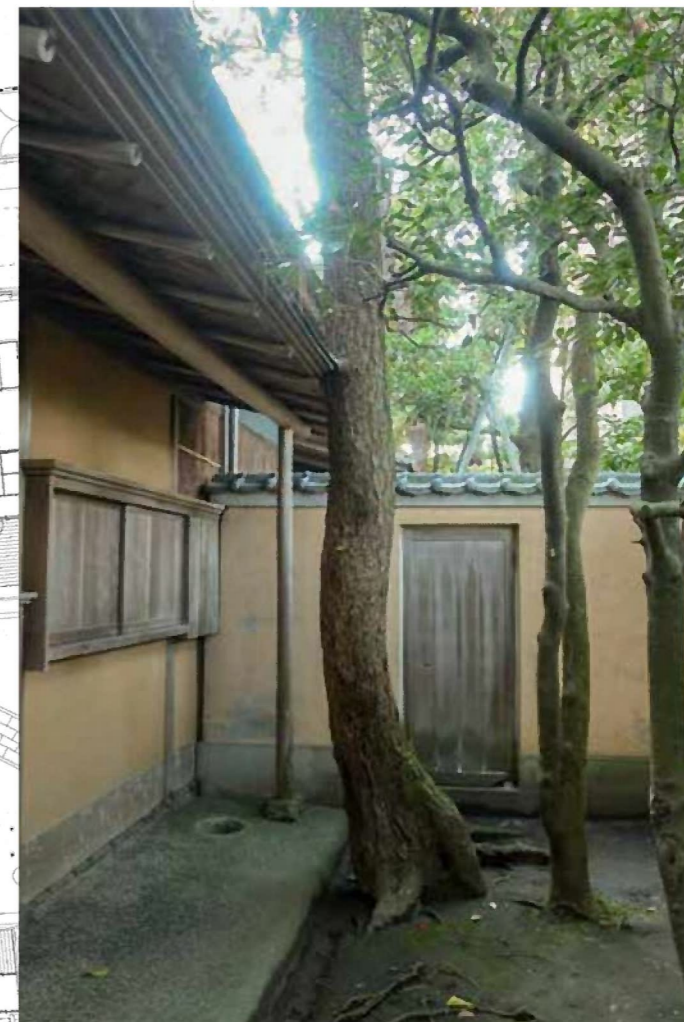
茶室裏枯死アカマツ写真

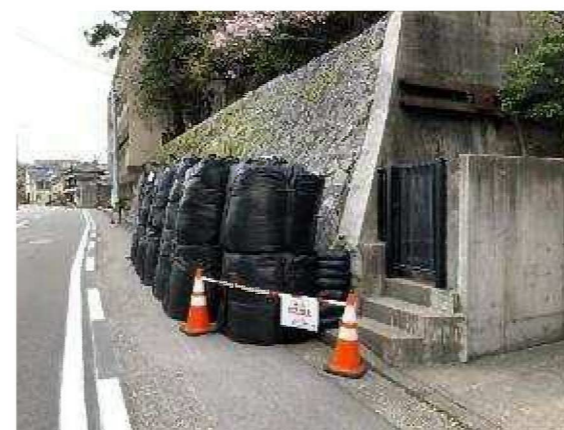
現在の擁壁の状況

旧齋藤家別邸の市道バス通りに面した石積擁壁において、崩落の危険性が確認された。緊急対応工事を実施した後、当該擁壁の構造を把握する必要があったため、測量・調査・解析業務を実施した。

令和4年3月24日	擁壁の一部にひび割れや膨らみを発見
4月5日	業者による現地確認で対策の必要性を指摘
4月13日	緊急対応として金網・大型土のうを設置
6月～7月	擁壁の構造調査を実施
10月～3月	設計業務（実施中）

- 石積擁壁の背面には、庭園の土砂を支えるための擁壁が存在しない
- 石積擁壁は現行の基準（標準設計）を満たしておらず、安定が確保できない

安定を確保するための補強が必要

今後、上記調査を基に設計を行い、本格的な補強工事を実施する予定である。

- 令和5年4月以降 補強工事
