「被災した住宅の応急修理」証拠写真代替資料

| 災害名 | 令和6年能登半島地震 | | | | |
| 修理物件 | 〇〇 〇〇邸(住所:) | | | | |

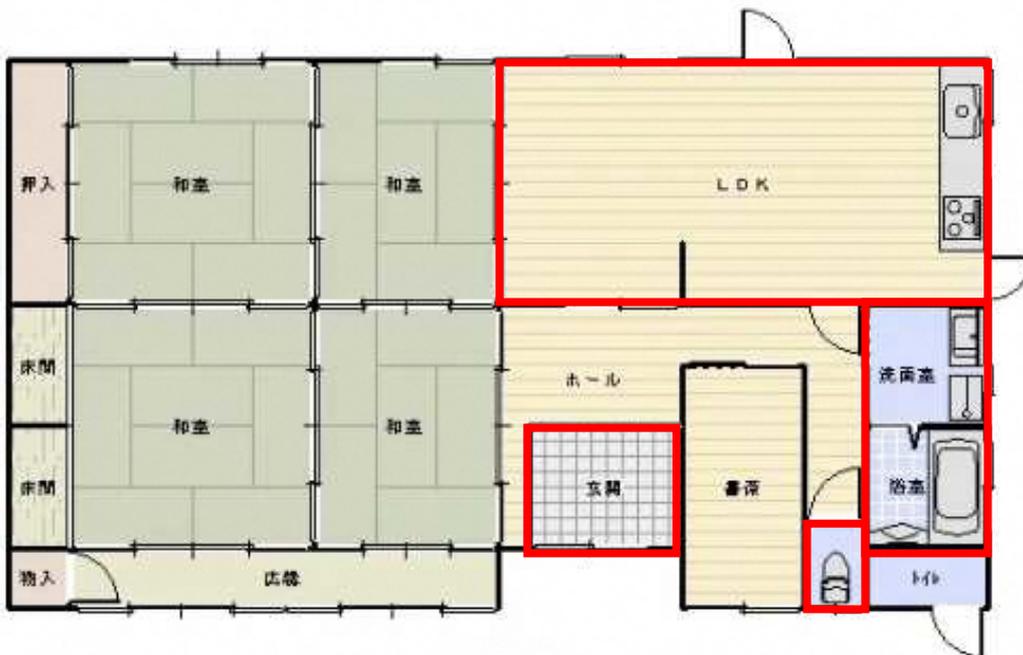
〇〇 〇〇邸図面(1階)

| <p>LDK （16帖相当）</p> | <p>（破損状況説明） 床上浸水により、根太が腐食、床・壁の断熱材が吸水し脱落。フローリング下地板の腐食、床板に反り、壁板の腐食、カビの発生 交換する必要がある。</p> | |
| <p>（破損材料）</p> <ul style="list-style-type: none"> ・根太：〇〇箇所が腐食 ・断熱材（床）：吸水により脱落 ・床下地材：腐食により交換 ・フローリング材：反りにより交換 ・壁板：腐食・カビにより交換 ・断熱材（壁）：吸水による脱落 ・巾木：カビの発生 | <p>（交換材料）</p> <ul style="list-style-type: none"> ・根太：ヒノキ材で交換 ・断熱材（床）：グラスウールに交換 ・床下地材：木下地〇mmで敷込 ・フローリング材：ヒノキ無垢材で対応 ・壁板：ヒノキ材で補修 ・断熱材（壁）：グラスウールに交換 ・巾木：ヒノキ材に交換 | |
| <p>玄関 （収納は対象外）</p> | <p>（破損状況説明） 玄関タイルの割れ、モルタルの亀裂、巾木・見切りの損傷、玄関ドア破損交換</p> | |
| <p>（破損材料）</p> <p>玄関タイル：破損 モルタル：亀裂 巾木・見切り：破損 玄関ドア：破損 （メーカー、品番）</p> | <p>（交換材料）</p> <p>玄関タイルの交換 モルタル亀裂：コーキング材充填 巾木・見切り：ヒノキ材で補修 玄関ドア：同等品に交換 （メーカー、品番）</p> | |
