第4章 旧齋藤氏別邸庭園の保存管理・整備の内容と方法

第1節 庭園の保存管理・整備の基本方針

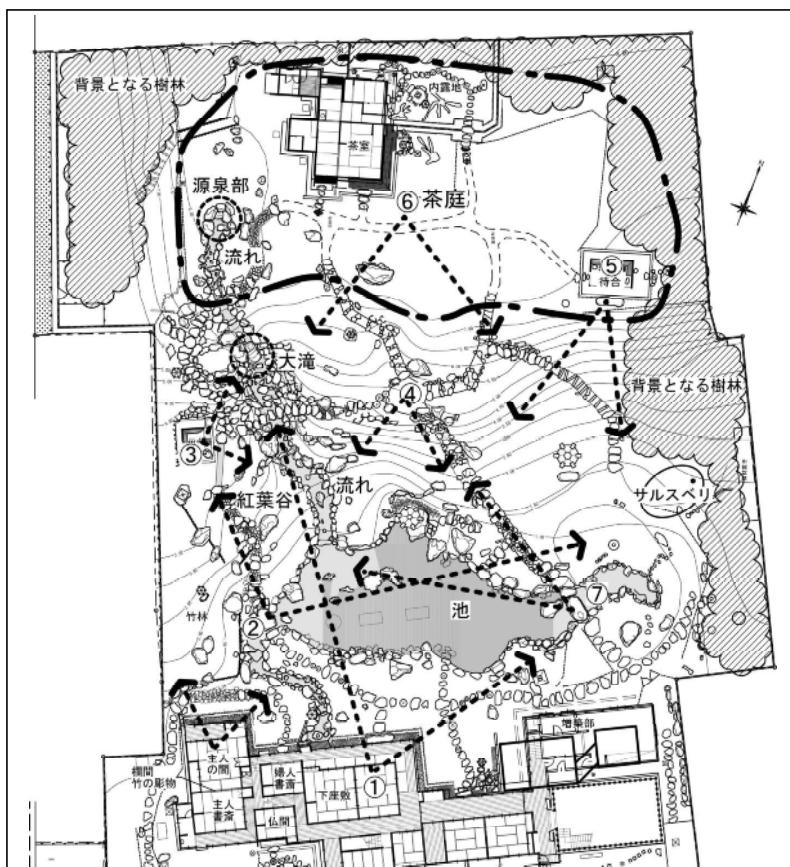
図4-1 旧斎藤氏別邸庭園
視点場位置図

- ・**視点場① - 1階** 主屋1階座敷を視点場とする。水面に沿った水平方向の眺めに砂丘地形を仰ぎ見る眺め（仰角型広角景）。
- ・**視点場① - 2階** 主屋2階を視点場とする。水面、紅葉谷、大滝等主要構成に視線が集中する眺め（俯瞰型集中景）。
- ・**視点場②** 庭園西側石橋を視点場とする。東西に長い池を介して奥行きを感じさせる眺め。田舎屋に向かう山路の眺め。
- ・**視点場③** 田舎屋を視点場とする。滝および紅葉谷への眺め。
- ・**視点場④** 砂丘斜面中腹の広場を視点場とする。主屋を正面から視認する眺め。
- ・**視点場⑤** 待合およびその前石を視点場とする。砂丘斜面上部からの俯瞰景観。
- ・**視点場⑥** 茶庭（茶室前）を視点場とする。砂丘斜面上部からの俯瞰景観。
- ・**視点場⑦** 庭園東側石橋を視点場とする。西側へ広がる水面の広がり、また山路の園路の延長線上に凜とした春日灯籠を視認する眺め。

旧斎藤氏別邸庭園の視点場については、第3章第2節において重要な地点と、当該地点からの景観について把握した。本庭園の景観に関する保存管理・整備の計画においても、下記の視点場からの景観について検討をおこなうこととする。

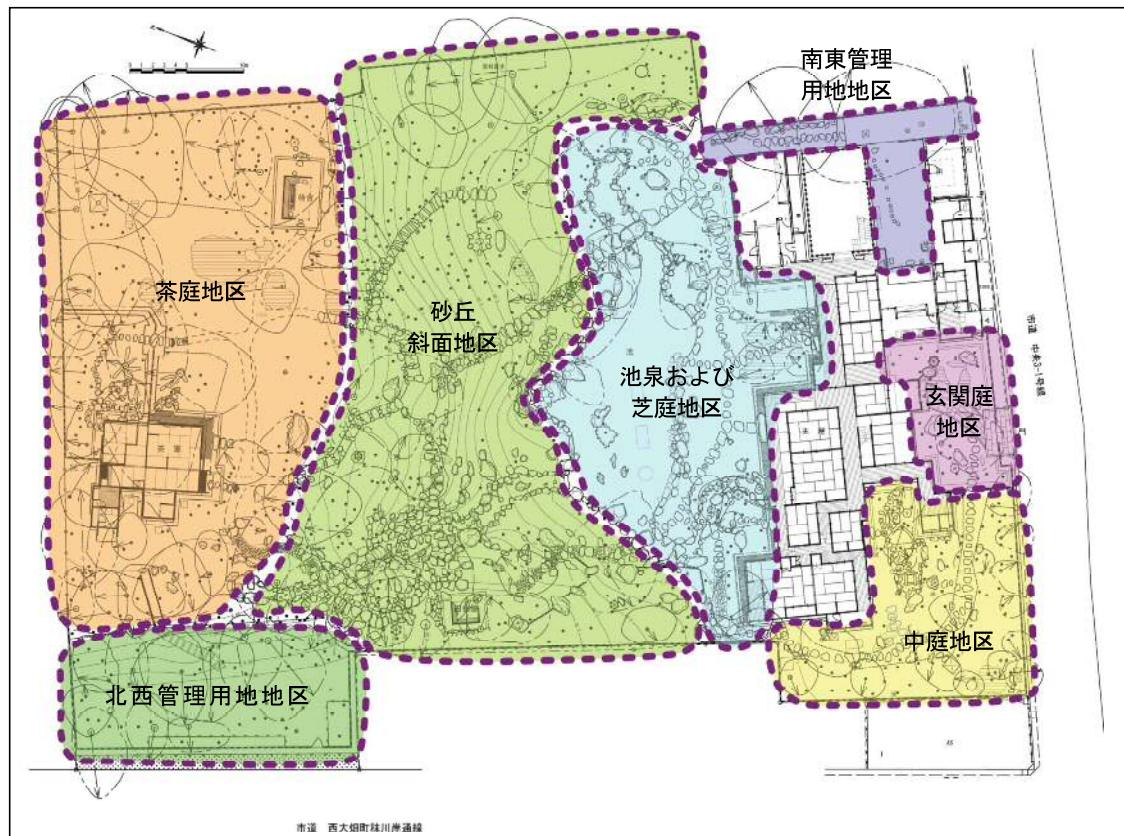
図4-2 旧斎藤氏別邸庭園地区区分図

本計画では、上記の考え方を基礎とし、現状の庭園の地割や景観、また公開活用の状況もあわせ、①玄関庭地区、②中庭地区、③池泉および芝庭地区、④砂丘斜面地区、⑤茶庭地区のほか、庭園としての性格ではなく、バックヤード、サービスヤードとしての観点から、⑥南東管理用地地区、⑦北西管理用地地区の7地区に区分し、それぞれの区域について、保存管理および整備の方法を検討する。

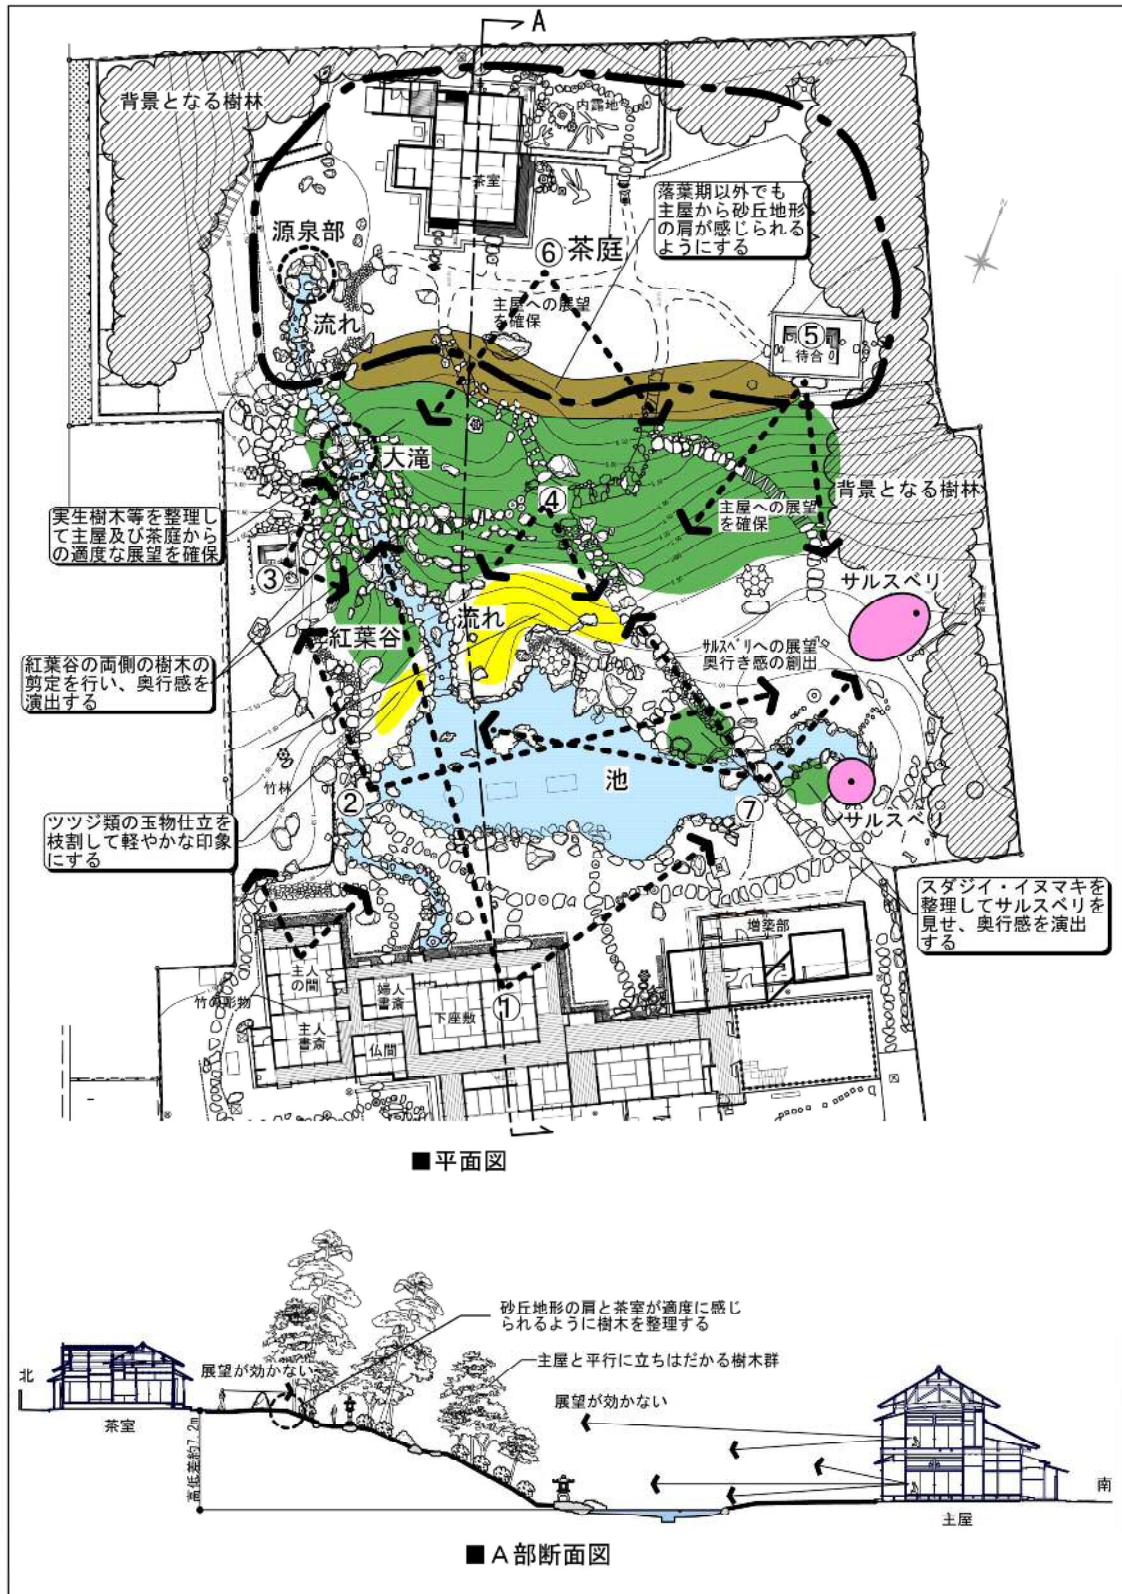
図 4-3 景観の保存管理・整備目標設定図

本庭園の最大の魅力は砂丘地形（比高約 7.2m）を巧みに利用し、滝を設け、流れ沿いにはモミジを配し、平地の東西方向に広い池を設け、主屋を南側に寄せ、北側砂丘上に茶庭を配した地割にある。

現在、主屋1、2階から落葉期以外は、砂丘地形の肩と砂丘上の茶室がわかりにくい。したがって、初めての来訪者にもそれらが感じられるように適度に実生木の伐採をおこなう必要がある（実生木の伐採については本章第5節参照）。また、ツツジ類の玉物も大きくなり、庭園の雰囲気を阻害しているため、枝割をおこない軽やかにする必要があろう。

東西に長い池（約36m）を介して東側にサルスベリを見せ、奥行感を演出するため手前のスダジイ（308）とラカンマキ（278）を整理する必要がある。また、田舎屋方向、瓦の土留めを山路と同様の筑波石の土留とし、竹林西側ブロック塀の前には田舎屋の雰囲気にあわせて竹穂垣等を設置し、山路両側の高木の剪定をおこなう必要があろう。

薄暗い印象があるため、実生木の整理とモミジの枝抜きを慎重におこない、清潔感を確保するとともに、大滝の適当な水量を定める必要があろう。

本来は礼拝石から主屋の背景に寺院の甍の波を望んだと思われるが、現状は実生木が繁茂し薄暗い印象で展望がきかない。しかし、これらをすべて整理すると主屋の背景に高層ビル等が見えるため、主屋を見渡せる程度に樹木を整理し、清潔感を演出する必要がある。また、東下方向に資材置場が見えるため、中木を点在させた目隠しが妥当であろう。

砂丘上からの展望を特色とする視点場であるが、樹木が生長しすぎて展望がきかないため主屋の背景の高層ビル等が見えないように配慮しながら慎重に樹木を整理し、主屋が展望できるようにする必要がある。

東側に2本あるサルスベリ（280, 565）が見えにくいため、手前の常緑樹を整理する必要がある。また、東奥のサルスベリ周辺は実生木が成長し暗く、サルスベリの生育に悪影響をおよぼしているため、周辺植栽の整理が必要である。サルスベリの樹勢が弱っているため次世代をにらんで代替えのサルスベリを植栽することも有用である。北側園路上方向、

砂丘中腹の春日燈籠が見えにくいため樹木の適切な剪定をおこない、灯籠が見えるようになることがよいであろう。

1 視点場① - 1階、2階（図4-3 ①）

2 視点場②庭園西側、橋上から③田舎屋への視点（図4-3 ②・③）

3 視点場③田舎屋から④中腹の広場への視点（図4-3 ③・④）

4 視点場⑤待合からの視点（図4-3 ⑤）

5 視点場⑥茶庭からの視点（図4-3 ⑥）

6 視点場⑦東側橋上からの視点（図4-3 ⑦）

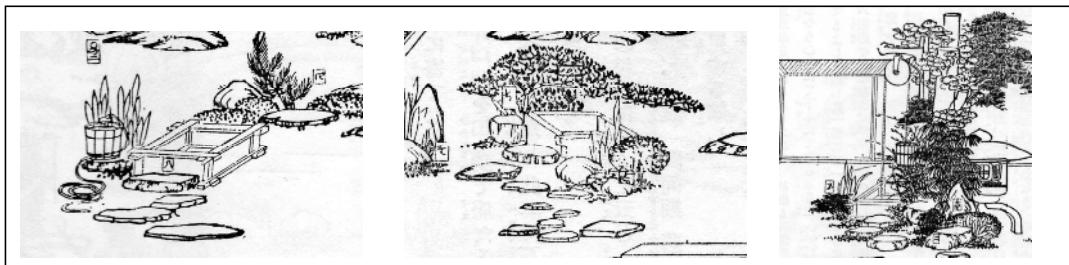
図4-4 『築山庭造伝（後編）』の井筒（左：真の平庭、中：行の平庭、右：草の平庭）

庭園工作物・石造物に関する主たる課題には、井筒に設置された井戸屋形・釣瓶の劣化が進行しており、西側に傾いた不安定な状態となっている点があげられる。この点については、まず『築山庭造伝（後編）』（秋里籬島、1828）を確認し、井筒と釣瓶の扱いについて検討したところ、真の平庭、行の平庭では井筒には釣瓶がなく、草の平庭の井筒には車井形式の釣瓶がみえる。あわせて、本庭園と同時期に作庭された庭園で井筒と井戸構えを有する事例には、旧岩崎邸庭園（東京都台東区）、清閑亭（旧黒田侯爵小田原別邸）庭園（神奈川県小田原市）等があるが、いずれも釣瓶等は用いていない。旧斎藤氏別邸庭園の井筒

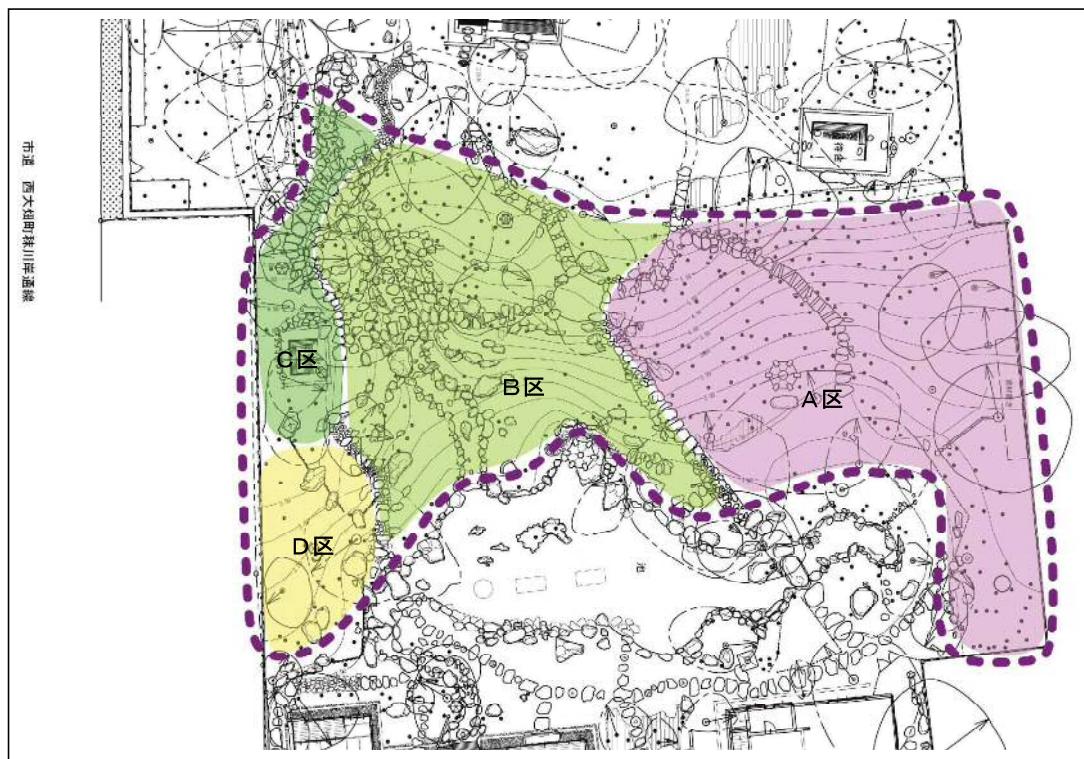
図4-7 砂丘斜面地区の小地区区分図

- A区：斜面東側の樹林地
- B区：滝石組や流れ、および齋藤家時代の園路を含む斜面地
- C区：田舎屋およびその周辺や背後の樹林を含む斜面地
- D区：斜面西側の竹林

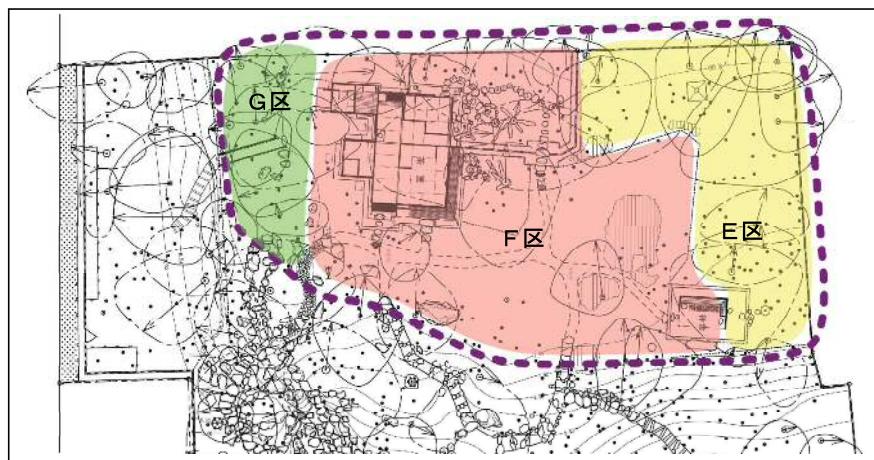
図4-8 茶庭地区の小地区区分図

- E区：庭園北東の樹林地
- F区：茶室と待合を含む茶庭本体の平場園地
- G区：茶室西側の樹林地

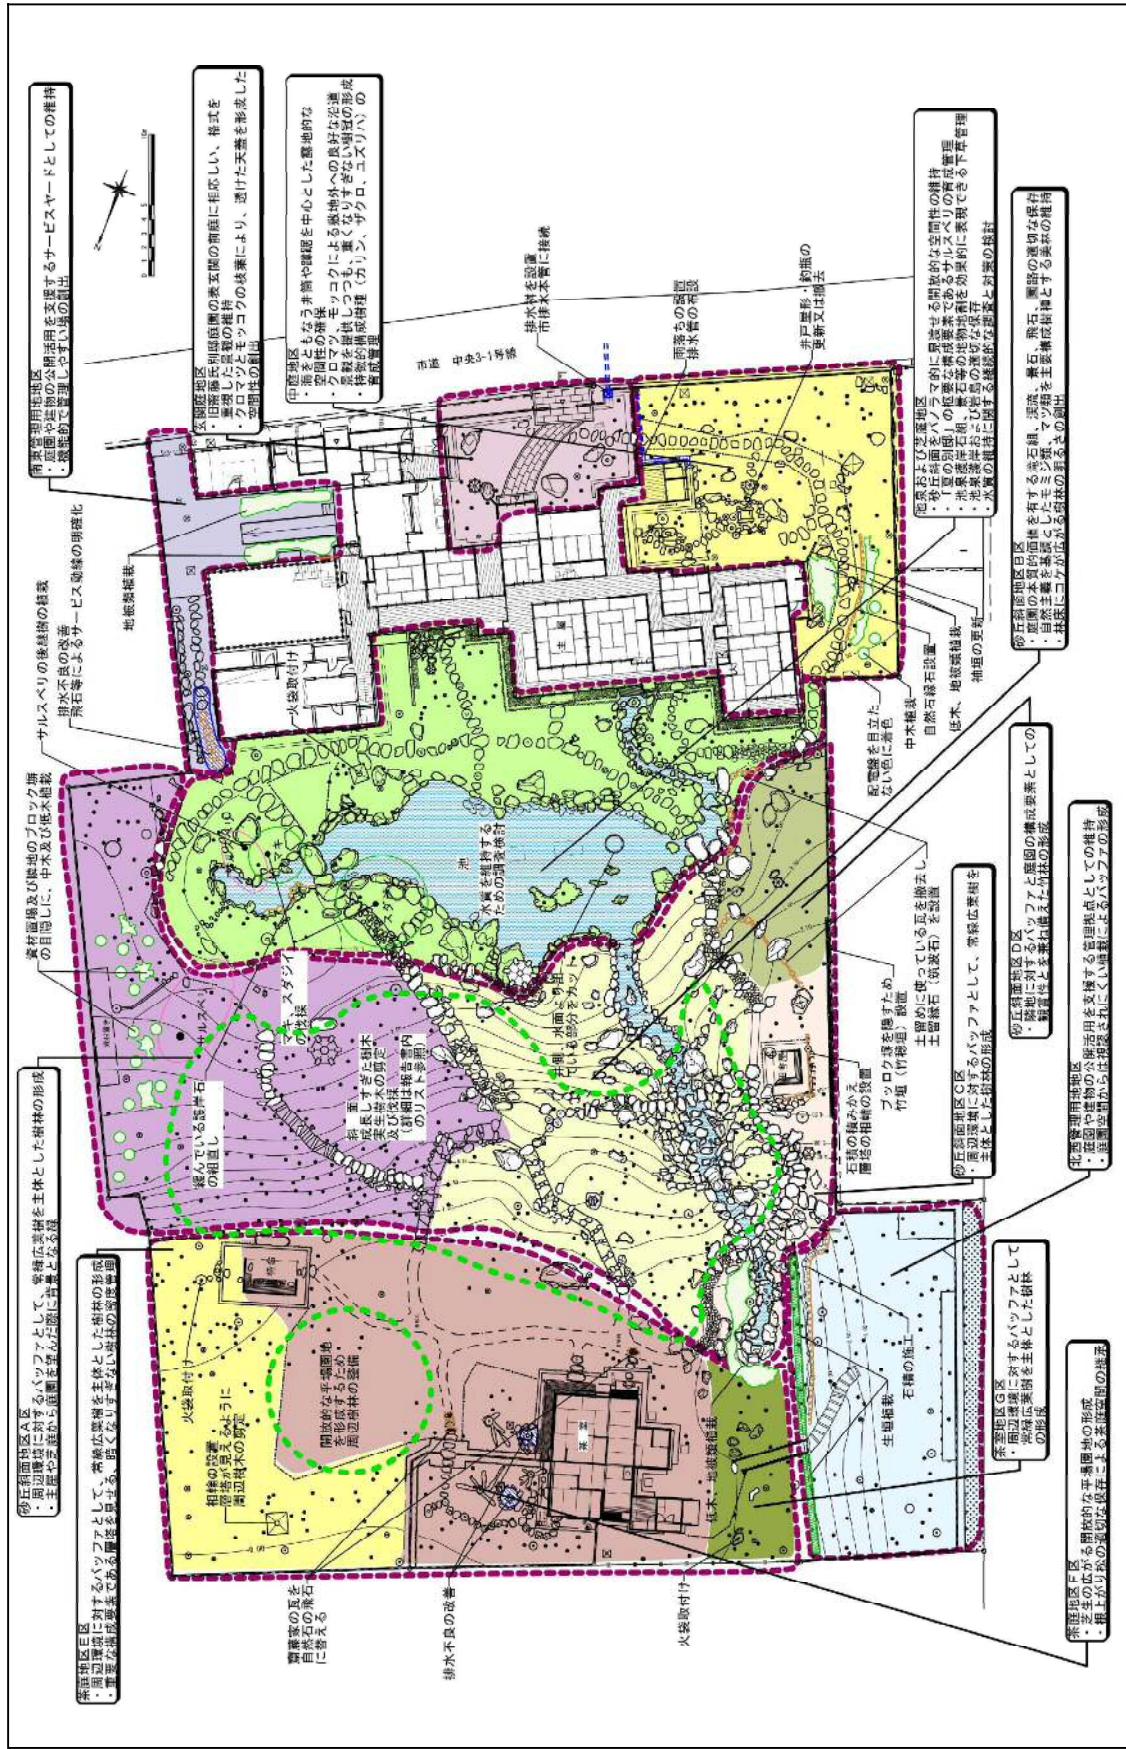
図4-9 旧斎藤氏別邸庭園基本計画図

以上、本庭園の現状と課題をふまえ、保存管理と整備について検討し、作成したものが、次頁の基本計画図である（図4-9）。
