# 下水道施設（雨水ポンプ場・雨水管）の被害状況

## 1 下水道施設の被害状況

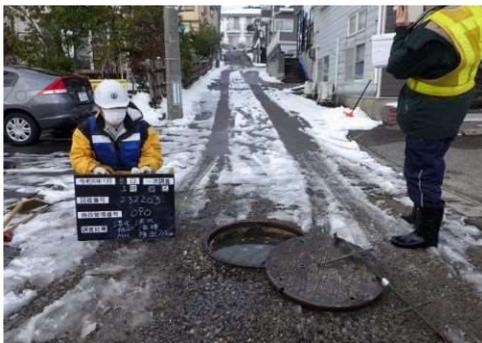
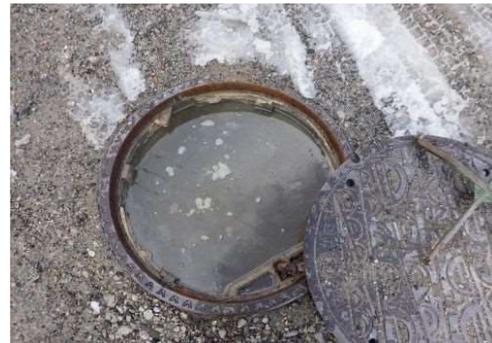
### 管路内への土砂流入・滞水

○中央区や西区において、液状化などの影響によるマンホールの隆起、管きよのたるみや破損のほか、噴出した土砂が管路内に流入したことによる排水不良が発生

発災後の管内清掃や応急工事により、下水道施設の排水機能は確保

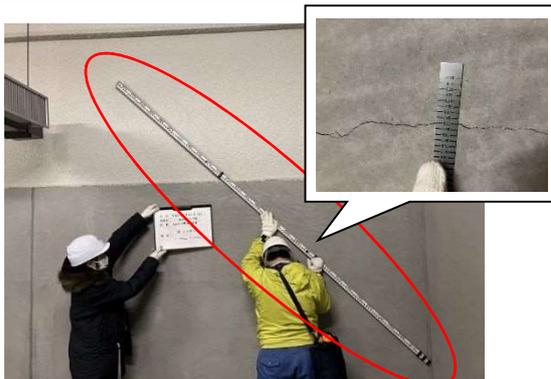
### 雨水ポンプ場の建物クラック

○建物のクラックやコンクリート片剥落、設備の破損などが確認されたが、雨水排水の機能が停止するような重大な被害なし
