令和 4 年 3 月 8 日 ゲート点検時に小新地区の一部で水路・側溝が溢れたことについて

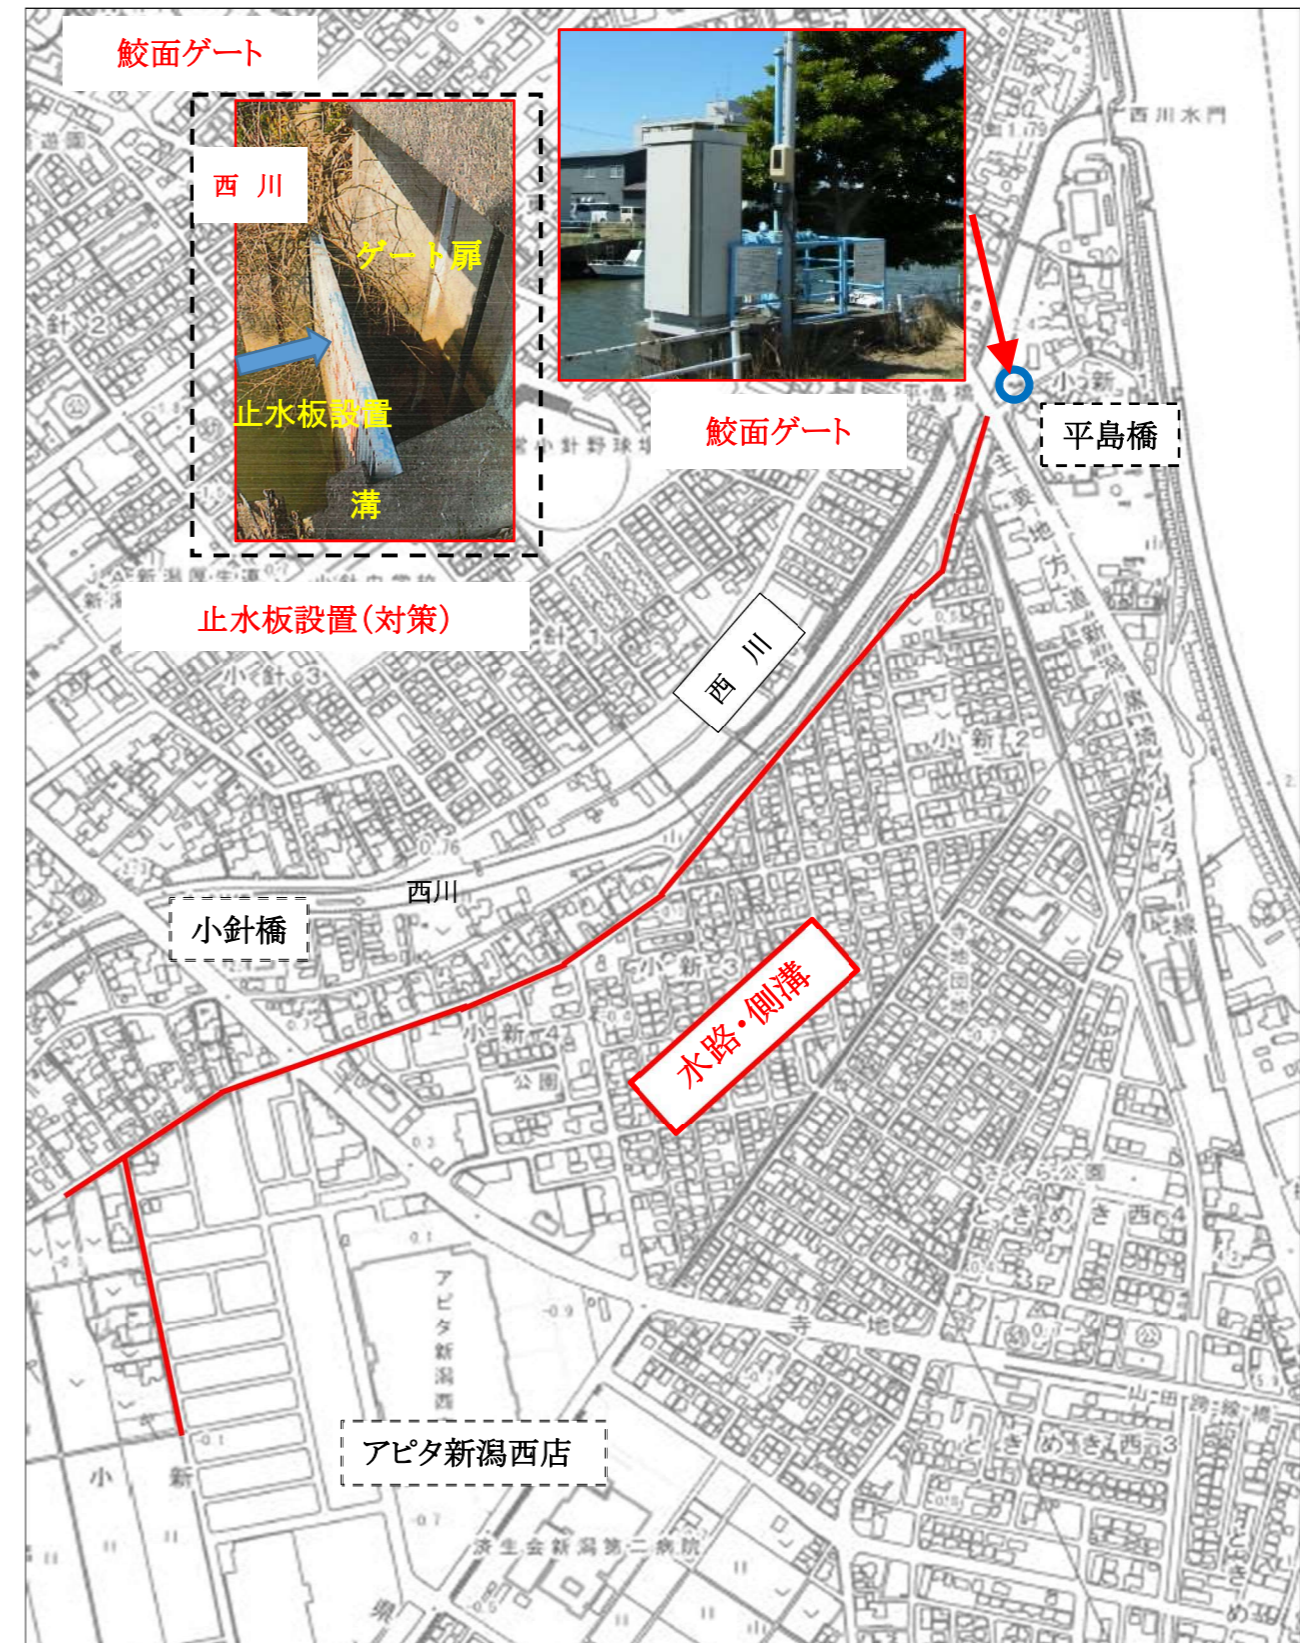
【箇所図】

- ・ 3 月 8 日(火曜)15 時 30 分頃に電動巻き上げ機によるゲート扉の開閉点検作業を行う
- ・ 水路、側溝からの河川水のあふれ
(小新1丁目から5丁目付近にかけての約 1.5kmの区間(右図赤線)の所々であふれ)
- ・ 宅地及び事業所などの敷地にあふれた水、泥の流入
- ・ 沿線宅約 80 軒を訪問し被害状況をききとり 約 20 軒で民地敷地内に水など浸入を確認
- ・ 側溝、樹への泥の流入、堆積

- ・ ゲート扉の開閉を伴う点検時の留意点や、ゲート部での止水板の設置を含めた対策を記載したゲート操作マニュアルを作成・伝承し、点検に際しては、作業計画の確認を行い再発防止を図る。
