西蒲区役所周辺道路整備事業（市道中江通線）

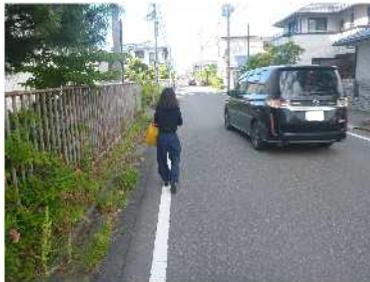
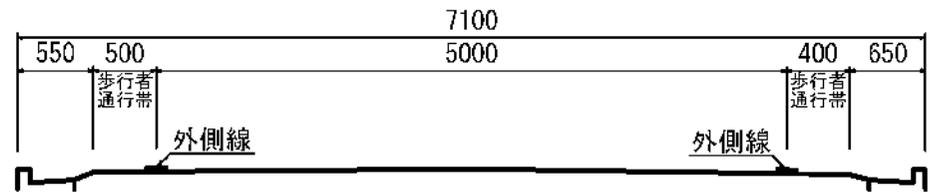
現在の問題点

歩行者が舗装の段差により車線にはみ出し車両が中央を走行している。

※道路の幅が有効に使えていない。

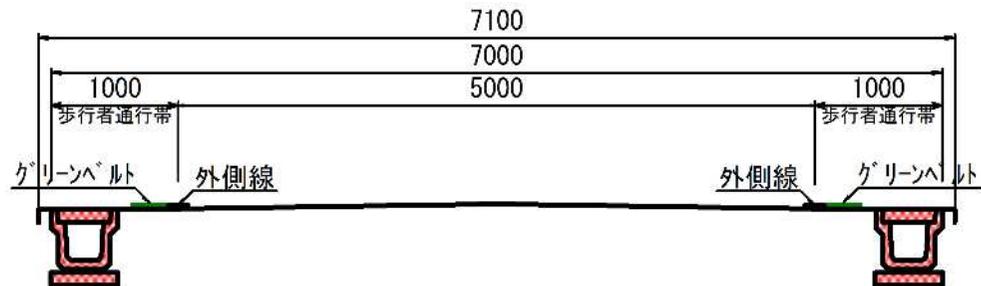
改善の概要

- ◆ 路肩のL型側溝を蓋つきのU型側溝に改修
 - ☞ 舗装の段差が解消され歩行者通行帯が1 mに拡大され通行が快適に！
- ◆ グリーンベルトを路肩に設置
 - ☞ 歩行者通行帯を明確にし、歩行者の安全性を向上！
