学校に設置している遊具の安全確保について

都市公園の安全管理の強化について

【事故の概要】

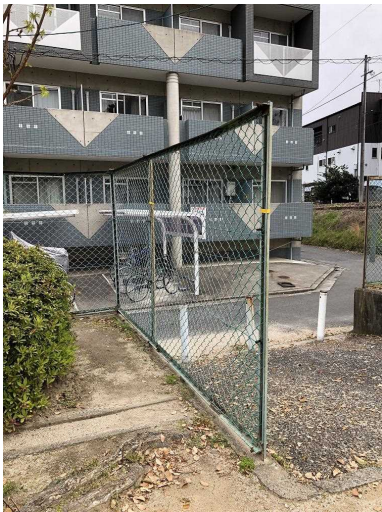
- ・小学生数人で鬼ごっこをしていたところ、木の根にひっかかりつまづいて、フェンスのボルト部分に接触し、腹部に5針縫合の裂傷をした。
- ・木の根が地表面に露出していたこと、ボルトが飛び出していたことが要因とされる。
- ・事故発生後、公園管理者によりボルト突出部にゴムキャップで応急処置し、ボルト・ナットを交換した。市内で同様のフェンスがないか調査中である。

事故現場

別添1の事故について、「公園施設の安全点検に係る指針（案）」では、「Ⅱ-2 公園施設における安全性の向上における基本的な考え方」（P10）において、「公園管理者は、公の営造物として公園施設が通常有すべき安全性を確保及び向上させるよう、公園施設の使用法、公園施設の配置、公園施設の設置場所の環境及び利用状況等を把握し、事故につながる危険性を予見する観点を持って安全点検を行うとともに、変状及び異常が発見された場合は適切に措置する。」としており、公園管理者は事故につながる恐れのある不適切な突起など、子どもが予測しにくい危険についても点検で確認し、除去することが必要です。

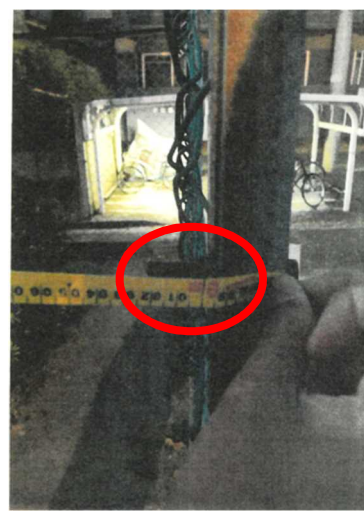
ボルト突出状況

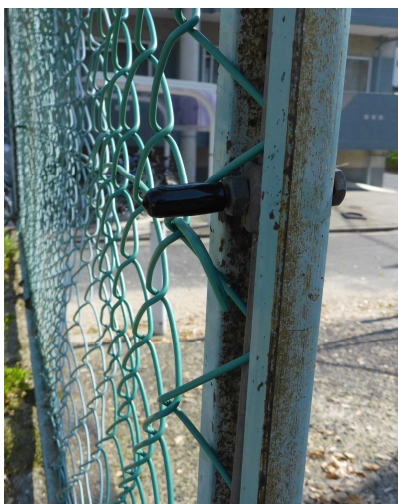
ボルト応急処置状況

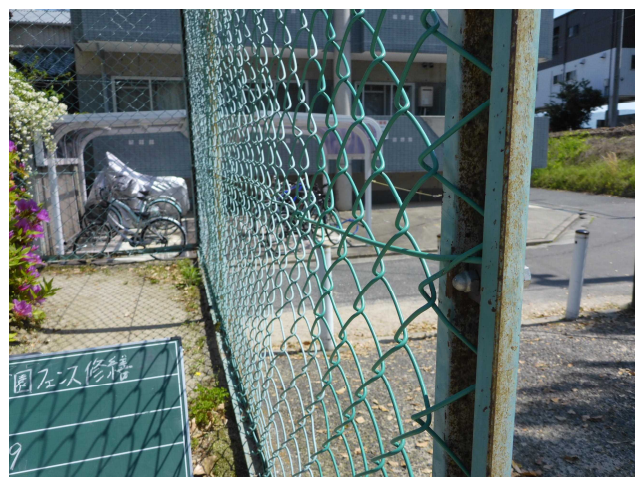
ボルト処置後
